Tilstandsrapport

Enebolig

Moveien 180 B, 9357 TENNEVOLL

Befaringsdato: 15.05.2026

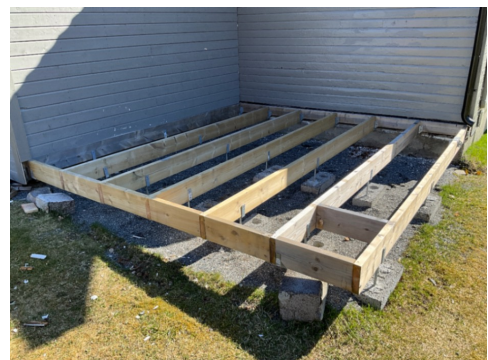
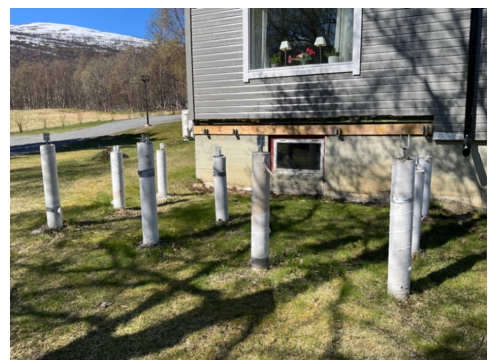
På baksiden og i front er det påbegynt ramverk med fundamentering på pilarer for tiltenkt tilbygg og veranda. Konstruksjonen er ikke slutført.

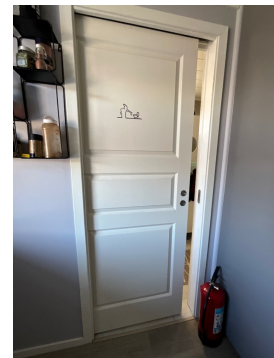
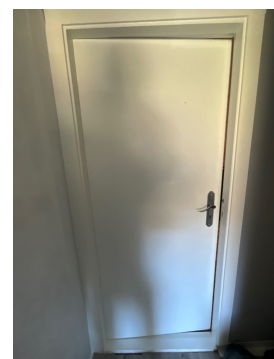
TG 2 Innvendige dører

Dør tar i karm

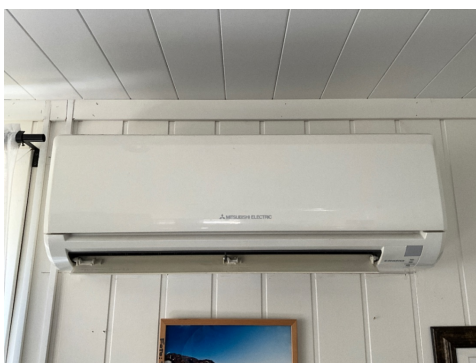
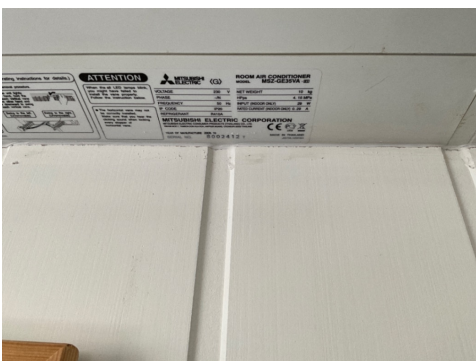
Det er ikke behov for utbedringstiltak siden varmesentralen fungerer i dag, men ut ifra alder kan skader plutselig oppstå på eldre anlegg.

Konsekvens er at bygningsdelen har begrenset gjenværende brukstid.

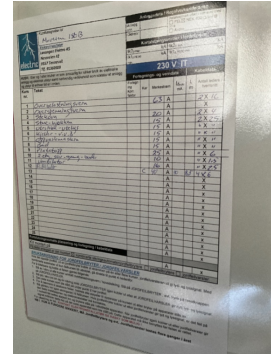
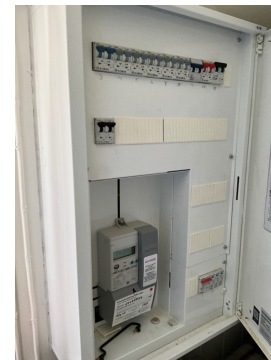
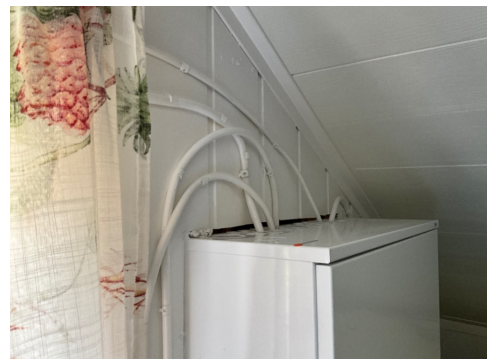
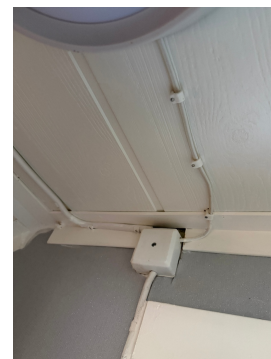
Da det ikke foreligger samsvarserklæring/dokumentasjon på el-anlegget samt påvist flere avvik anbefales det alltid at det foretas en kontroll og utbedring av fagkyndig person/firma.
