Tilstandsrapport

📍 Grefsenveien 78 D, 0487 OSLO

Befaringsdato: 19.08.2025

Oppdragsnr.: 22030-25207

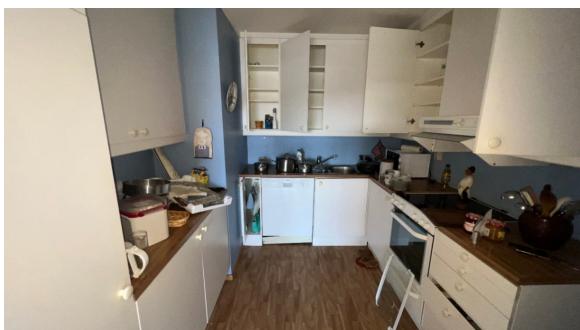
6. ETASJE > KJØKKEN

Vurdering av avvik:

- Det er avvik:

Selve innredningen er fullt brukbar, og eventuelle tiltak bør derfor vurderes ut fra kjøpers estetiske preferanser og forventninger til overflatekvalitet. Dette innebærer at det ikke nødvendigvis er behov for funksjonelle utbedringer, men kosmetiske forbedringer kan være aktuelle dersom kjøperen legger vekt på visuelle detaljer.

Kostnadsestimat: Ingen umiddelbar kostnad
