# Tilstandsrapport

Selveierleilighet (i blokk) - ikke-godkjent

Fanavegen 27 , 5221 NESTTUN

Befaringsdato: 20.02.2026

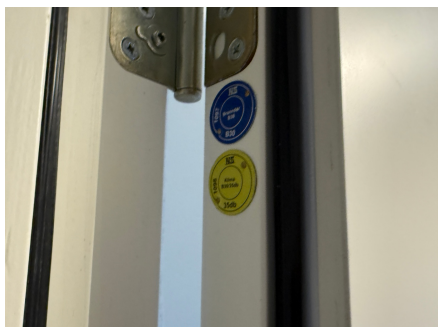
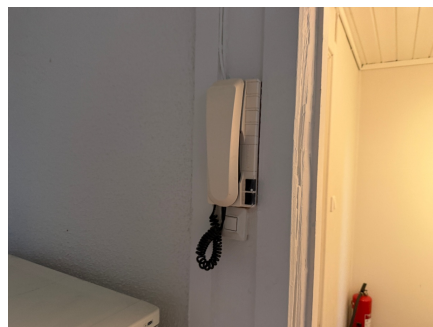
Merk:  
Mindre justeringer og normal bruksslitasje anses ikke som avvik.

Vedlikehold:  
Døren bør kontrolleres jevnlig for skader på overflate, karm, beslag og tetningslister. Hengsler, beslag og låsemekanismer bør smøres og justeres ved behov.

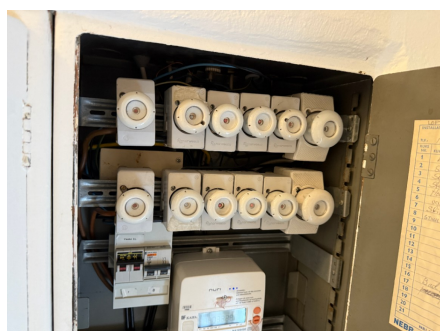
Skjulte feil og mangler kan ikke utelukkes ved en forenklet vurdering. Ved nærmere ettersyn kan det fremkomme avvik eller kostnader til utbedring som ikke fremgår av denne rapporten.

Ved eierskifte anbefales det alltid at det elektriske anlegget inspiseres av registrert elektroinstallatør, særlig dersom det ikke foreligger nyere kontrollrapport eller dokumentasjon. Eier har ansvar for at anlegget til enhver tid tilfredsstiller gjeldende forskrifter, og at det brukes i samsvar med produsentens anvisninger.
