# Tilstandsrapport

Tomannsbolig

Lilloseterveien 55, 0957 OSLO

# gnr. 93, bnr. 80

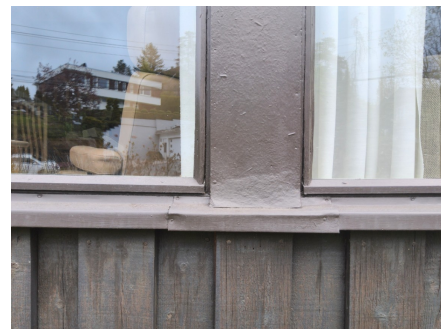
## TG 2 Vinduer

Det kan ikke utelukkes at isolerglass kan få punktering over tid, noe som kan føre til kondens eller dugg mellom glasslagene. Slike forhold kan være vanskelig å avdekke ved en visuell befaring.

På grunn av alder og forventet behov for vedlikehold eller utskifting på sikt er forholdet vurdert til TG2.

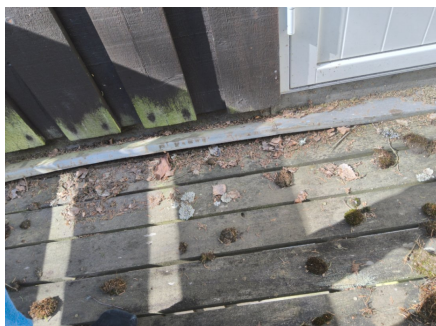
- Tekkingen må skiftes/utbedres.

**Kostnadsestimat: 20 000 - 100 000**
