Tilstandsrapport

Tomannsbolig

Lilloseterveien 55, 0957 OSLO

Rapportdato: 02.06.2026

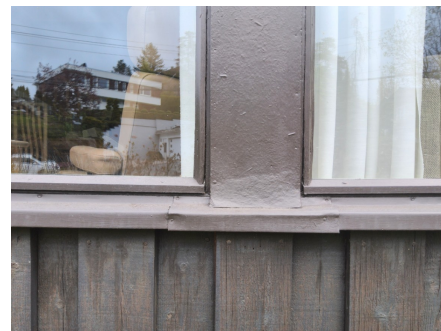
TG 2 Vinduer

Det kan ikke utelukkes at isolerglass kan få punktering over tid, noe som kan føre til kondens eller dugg mellom glasslagene. Slike forhold kan være vanskelig å avdekke ved en visuell befaring.

På grunn av alder og forventet behov for vedlikehold eller utskifting på sikt er forholdet vurdert til TG2.

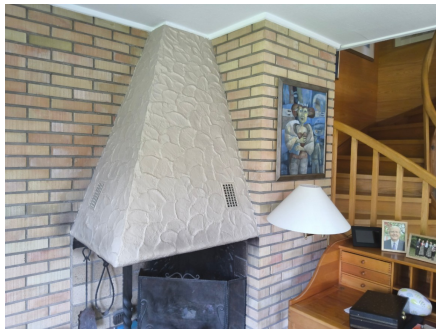
Pipeløp og ildsted er formelt ikke testet eller vurdert og det forutsettes at de branntekniske krav er kontrollert og godkjent av den stedlige brann- og redningsetaten.

Kun pipens overflater i boligen er besiktiget/vurdert.
