Leilighet i småhus  
Hjeramoen 14 A  
2072 Dal

#### Boligens tekniske tilstand:

Dato: 12/02/2026

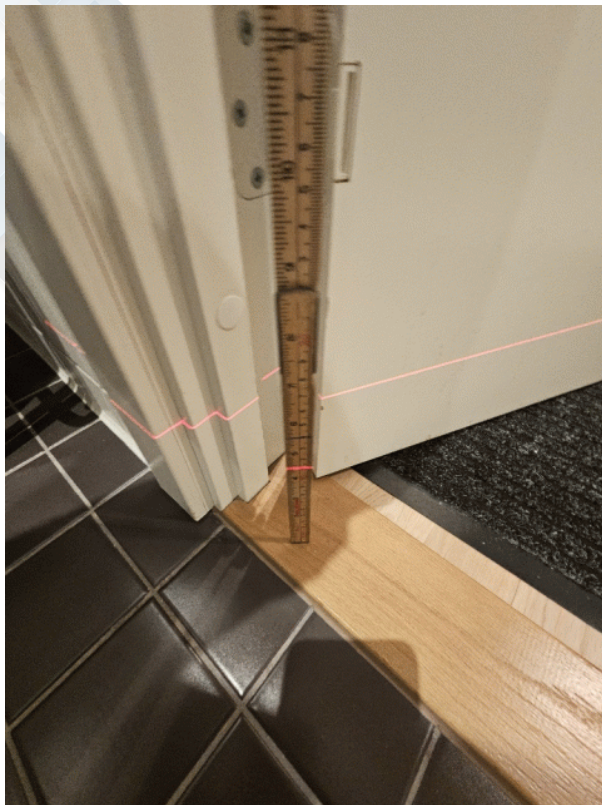
Det ble utført en enkel test av overflatene der det registreres tilfredsstillende fall på gulv mot sluk, flisegulv vurderes å ha normal slitasje etter alder og bruk. TG1

**Merknader:** Utskifting/vedlikehold: Normal tid før utskifting av gulv i våtrom med keramiske fliser på påstøp og underliggende banemembran er 30 år.

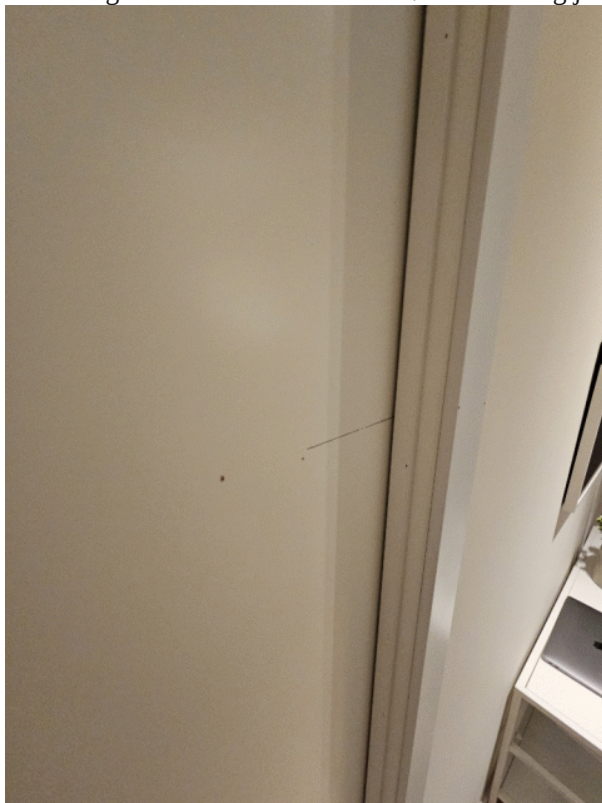
Utskifting/vedlikehold: Normal tid før utskifting av tredør er 20 - 40 år.

Utskifting/vedlikehold: Normal tid før kontroll og justering av tredører er 2 - 8 år.

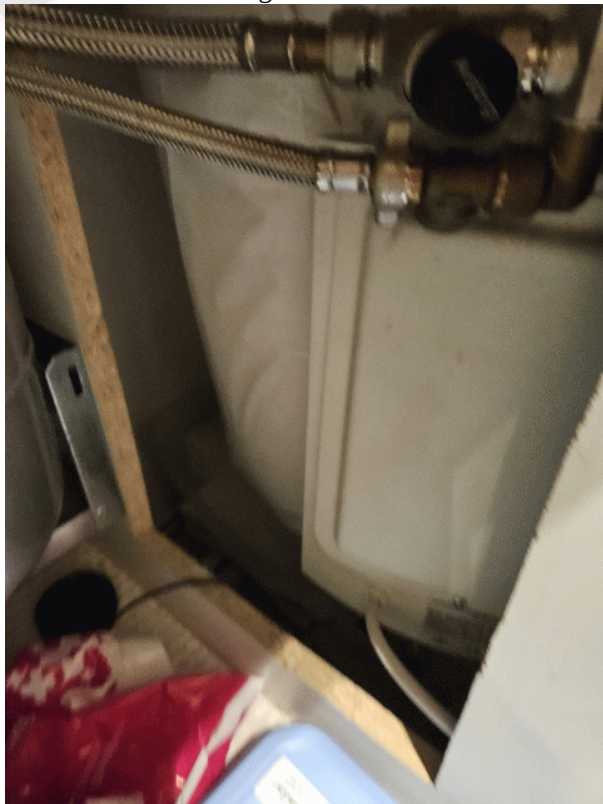
Varmtvannsbereder er kun visuelt inspisert, hjemmelshaver melder ingen avvik. Selv om det ikke ble avdekket avvik på varmtvannsberederne anbefales det jevnlig service. Regelmessig vedlikehold bidrar til å forlenge levetiden på berederne, samt redusere risikoen for uforutsette driftsstans eller lekkasjer. Ved jevnlig kontroll kan man også oppdage begynnende slitasje eller kalkavleiringer, som er vanlig over tid og kan påvirke ytelsen.

**Merknader:** Utskifting/vedlikehold: Normal levetid for varmtvannsbereder 20 år.

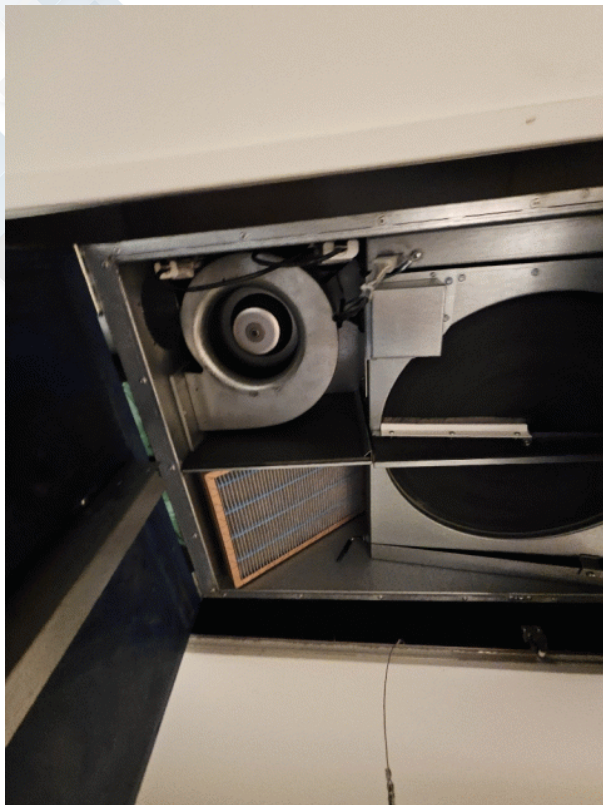
Utskifting/vedlikehold: Avtrekksvifter anbefales skiftet ut etter 15 år.

Utskifting/vedlikehold: Antatt normal forventet lever til før utskifting av balansert anlegg er 15 -20 år
