Torderødgata 17

Jeløy - Unik enebolig over 3 plan m. utleiedel - Høy standard - 4 sov - Dobbelgarasje - Barnevennlig nabolag - Uteplass

Anslag på utbedringskostnad

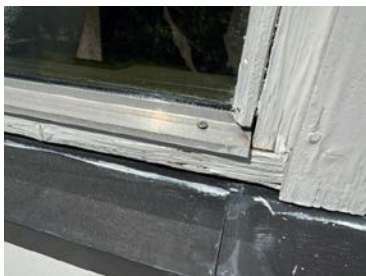
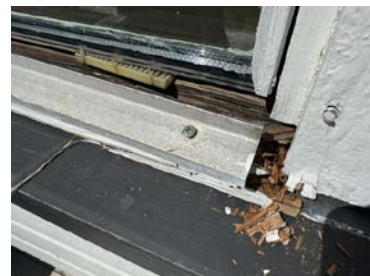
Alderen på isolerglassene medfører økt risiko for punktering og redusert isolasjonsevne, noe som kan gi dårligere inn klima og økte oppvarmingskostnader.

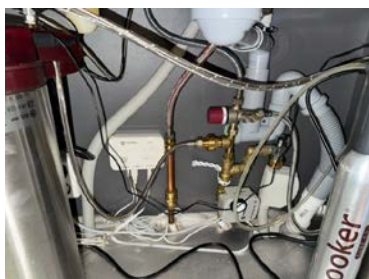
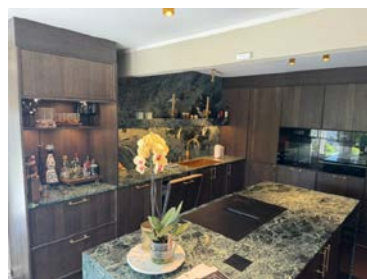
1. ETASJE > KJØKKEN

- Kjøkken, 1. etasje: Avtrekk | Kjøkkenet har ventilator med omluft (kullfilter). Det anbefales å etablere ventilator med avtrekk ut av bygningen for å sikre effektiv fjerning av fukt og matos. Dagens løsning med kullfilter gir begrenset effekt, noe som kan føre til dårligere inneklime og økt risiko for fuktskader over tid.

1 TG 2 Avtrekk
