# Vestre Hallsetvangen 5B 7027 TRONDHEIM

## Tilstandsrapport Eierskifte

Rapportdato: 5.2.2026 (Gyldig til 5.2.2027)

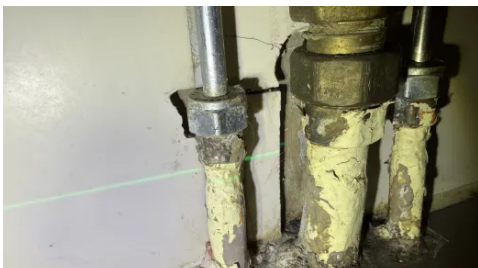
## 6.11 Våtrom: Bad

Høydeforskjell mellom topp slukrist og topp tettesjikt ved dør er mindre enn 25mm. Ved enkel nivellering ble det registrert ca. 20mm fra topp flis ved dør til topp slukrist. Løsningen/ evt. oppbrett av tettesjikt ved dør er ukjent/ ikke dokumentert. Sluket er plassert litt utenfor dusj, slik at vannansamlinger utenfor dusj er påregnelig. Det registreres åpning i flis bak rørføringer i gulv til servant og sprekk i en veggflis i dette området. Videre ble det registrert manglende flisfuge i ytterkant på innkassing mot tak. Det registreres svellinger i dørkarm og nedre del av dørblad. TG-2 er satt pga. fallforhold/ vannsikkerhet og åpninger i flis bak rørføringer i gulv..

Overgangen mellom evt. klemring og mansjett/ membran er ikke synlig for kontroll pga. tildekking av flislim. Over halvparten av forventet brukstid har passert på sluk og tettesjikt, noe som gir økt risiko for skader/ lekkasjer i tiden som kommer. Det er ikke synlige mansjetter i rørføringer over gulv. TG-2 er satt pga. alder på tettesjikt/ sluk.

Det ble registrert noe løst blandebatteri som anbefales utbedret. Ingen vesentlige avvik ble registrert forøvrig.

Avtrekk ble testet med papir og det ble ikke registrert sug i kanalen. Selger opplyser at det er etablert felles sentralavtrekk på taket som er tidsstyrt og undertegnedets test ble utført da vifte var avslått. Optimalt bør det være avtrekksvifte som kan styres etter bruk/ fuktstyrt. Anlegget er ikke videre vurdert.
