Våkleivbrotet 85 5155 BØNES

Tilstandsrapport Eierskifte

Boligtype: Rekkehus

Byggeår: 1984

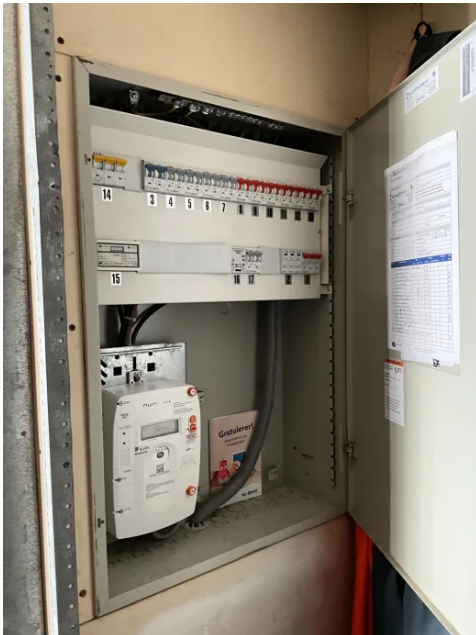
6.16 Elektrisk

Det er gjennomført en elkontroll datert 28.01.2026 uten avvik eller dokumentert rettet avvik. Anlegget er utover dette ikke vurdert av bygningssakkyndig med bakgrunn i at det er gjennomført kontroll / tilsyn uten avvik eller rettet avvik.

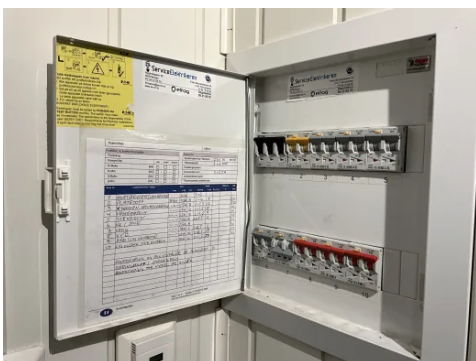
6.17 Elektrisk: Hybel

Det er gjennomført en elkontroll datert 28.01.2026 uten avvik eller dokumentert rettet avvik. Anlegget er utover dette ikke vurdert av bygningssakkyndig med bakgrunn i at det er gjennomført kontroll / tilsyn uten avvik eller rettet avvik.

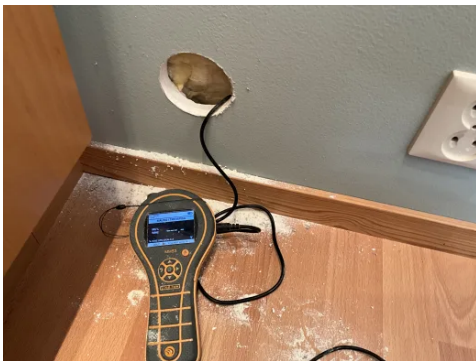
6.22 Våtrom: 1ETG

Beskrivelse av overflate	
Gulv- Fliser Vegg- Fliser Tak- Hvide takesplater med downlights	
Er det gjennomført arbeider etter opprinnelig byggeår?	Ja
Badet er renoveret i 2020 (Kilde: Fremlagt dokumentasjon fra Flesland Flis.)	
Er det påvist avvik i krav om høydeforskjell på tettesjikt/fall til sluk?	Ja
Er det fare for at lekkasjevann fra installasjoner i rommet ikke når sluket?	Nei
Er vindu eller dør plassert i våtsone (utsatt for vannsprut)?	Nei
Er det gjennomføringer i vegg/tak mot kald sone?	Nei
Er det registrert riss, sprekker i fuger, bom (hulrom) under flis?	Nei
Er det påvist tegn på sopp/råteskader/fuktskader på overflater eller skadedyr?	Nei
Er det registrert knirk i gulvet?	Ikke aktuelt (gjelder ikke flislagt gulv)

Dersom membranen ikke er tilstrekkelig ført opp bak terskel, kan det føre til vannlekkasje til tilstøtende konstruksjoner ved vannsøl eller lekkasjer. Dette kan gi fuktskader i gulv eller vegger utenfor baderommet.
