VIGERNES

St. Sunnivas gate 3A

Innholdsrik generasjonsbolig med to boenheter og attraktiv beliggenhet på Vigernes | Stor tomt, dobbelgarasje m/ladeboks

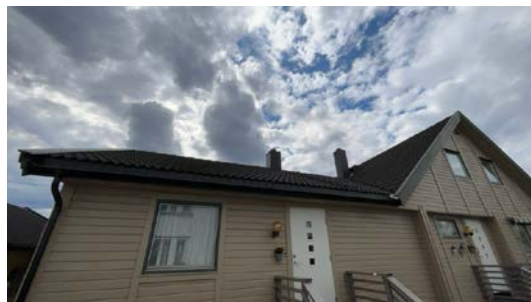
Besiktigelse av taktekke.

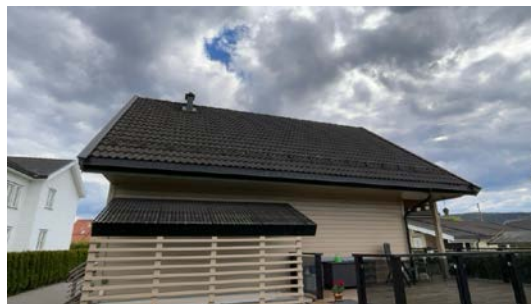
Besiktigelse av taktekke.

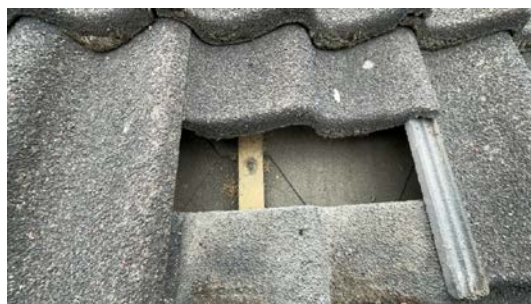
Kontroll av undertak. Undertak av eldre takshingel.

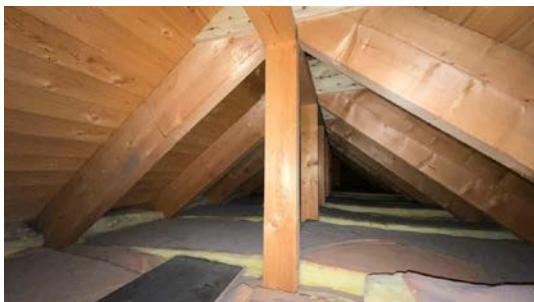
Generell besiktigelse. Noe begrenset tilkomst for total kontroll.

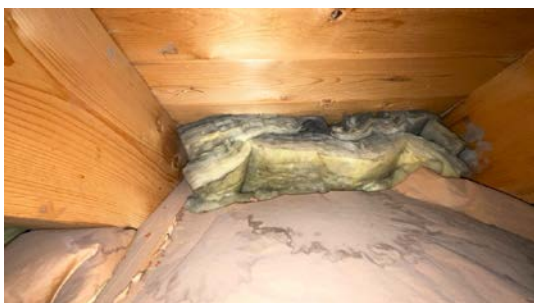
Minimalt med luftespalter på isolert del.

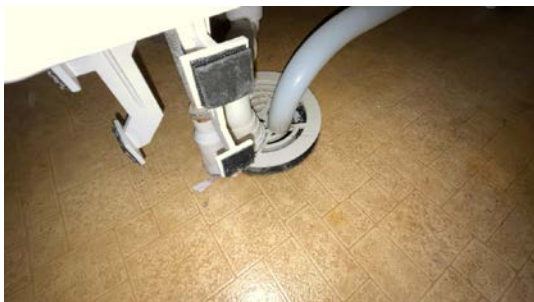
Kontroll av sluk.
