# Tilstandsrapport

Tomannsbolig

Sollia 13 E, 1920 SØRUMSAND

Befaringsdato: 10.03.2026

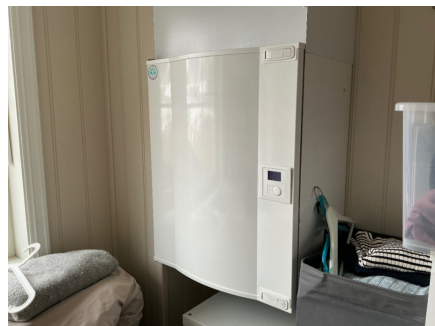
Aggregat

- Det er friskluftsventil i yttervegg på kjøkken.  
Åpne veggventiler kan forstyrre balansert luftstrøm og redusere anleggets virkningsgrad.
