Tilstandsrapport

Boligbygg med flere boenheter

Grefsenkollveien 9 B, 0490 OSLO

Befaringsdato: 07.05.2026

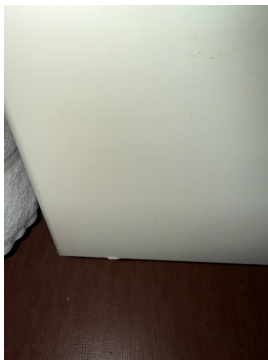
ETASJE > BAD/VASKEROM

TG 1 Ventilasjon

Hulltaking er ikke foretatt da det ikke er fysisk mulig pga tilliggende konstruksjoner.
