# Tilstandsrapport

Andelsleilighet i boligbygg med flere boenheter

Omsens gate 2 B, 0478 OSLO

Befaringsdato: 17.02.2026

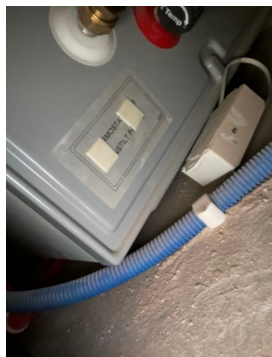
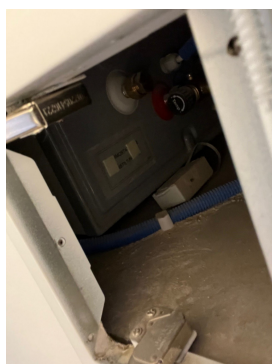
Varmtvannsbereder plassert i tak bad på bad.  
Ukjent størrelse, men antatt ca 100ltr og fra 2016.  
Water-guard montert under bereder.
