# Tilstandsrapport

📍 Hølandsgata 1 A, 0655 OSLO

# gnr. 231, bnr. 190, snr. 1

Rapportdato: 13.05.2026

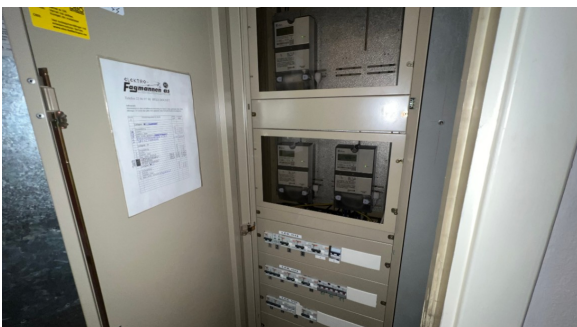
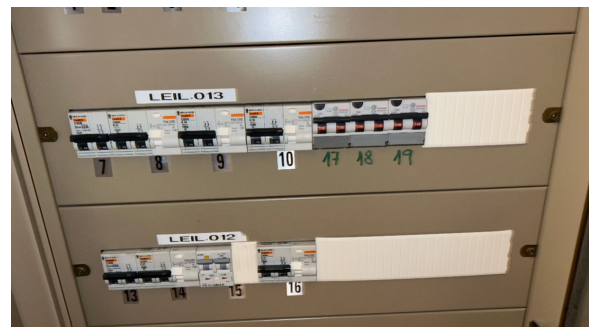
Derfor anbefales det en utvidet el-kontroll utført av en registrert elektroinstallasjons-virksomhet.  
EL-kontroll er en grundigere og omfattende kontroll av EL-anlegg enn kun tilsyn.

Det påpekes at dette kun er en anbefaling da takstmann ikke har kompetanse eller lov til å utføre full vurdering av det elektriske anlegget.
