# Tilstandsrapport

Boligbygg med flere boenheter

Aagot Christophersens veg 18 F, 2040 KLØFTA

Rapportdato: 26.12.2025

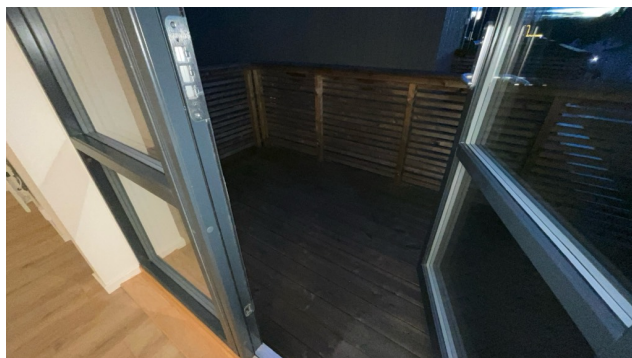
### Balkonger, terrasser og rom under balkonger

Balkong med utgang fra stue på ca. 6 m<sup>2</sup>. Trekonstruksjon fra byggeår. Rekkverkshøyde på 100 cm. Balkongen fremstår for øvrig med tiltenkt funksjon uten å påvise nevneverdige avvik.
