# Tilstandsrapport

4-ROMS LEILIGHET MED INNGLASSET  
BALKONG

Alingsåsveien 45, 2013 SKJETTEN

Befaringsdato: 04.02.2026

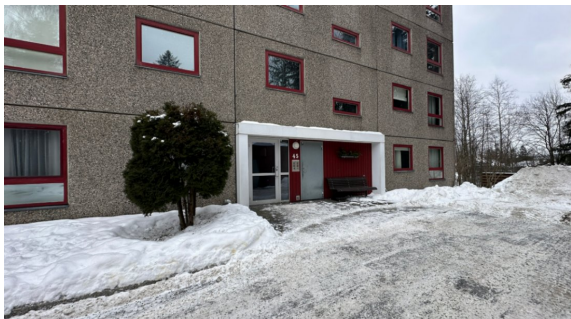
- Det er avvik:
- Det påpekes at vinduer som er over 20 år gamle og har passert over halvparten av forventet levetid. Likevel oppfyller bygningsdelene tiltenkt funksjon.

- Tiltak:
- Utskifting av vinduer kan forventes på sikt og vil være nødvendig for å utbedre avvikene.
