# Tilstandsrapport

Tomannsbolig

Sagdalsveien 41, 2010 STRØMMEN

Befaringsdato: 10.05.2026

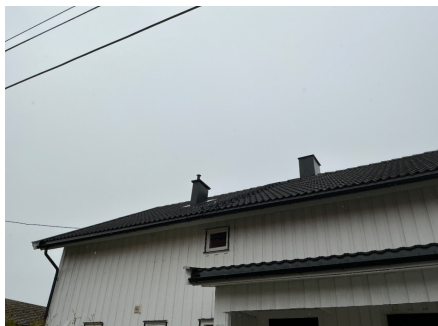
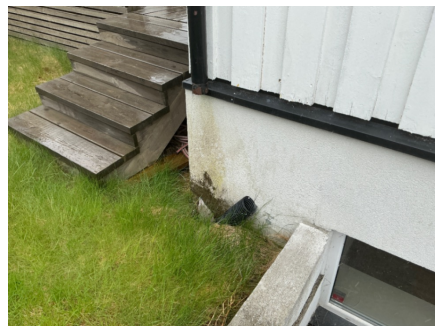
Det er registrert omfattende råteskader i bordkledningen, som innebærer at treverket har mistet sin beskyttende funksjon mot vær og vind. Skadeomfanget tyder på at kledningen har vært utsatt for høy fuktbelastning over tid, og det er derfor sannsynlig at fukt og råte også har påvirket bakenforliggende konstruksjoner. For å sikre boligens tilstand må kledningen skiftes ut, og tilstanden på isolasjon og stendere bør kontrolleres i samme prosess.

- Ved stikkprøvekontroll er det registrert manglende luftespalte i nedkant av kledningen. Lufting bak kledningen er viktig for å sikre ventilasjon og drenering mellom kledning og yttervegg. Manglende luftespalte tyder på at luftingen ikke er tilfredsstillende, noe som kan øke risikoen for fuktskader dersom kondens eller inntrengt vann ikke får luftes eller dreneres ut. Slike forhold gir ofte ingen synlige tegn fra utsiden, og vurderingen er basert på visuell kontroll av tilgjengelige deler. For å avklare om det foreligger fuktproblemer i konstruksjonen og om tiltak er nødvendig, må det gjøres mer inngående undersøkelser – noe som ligger utenfor denne rapportens omfang.

Malingen «bobler» på flere steder rundt fasaden. Dette kan være symptomer på fuktighet som trekkes ut av trepanelet, for eksempel på grunn av begrenset eller manglende lufting bak kledningen, og eventuelt at kledningen tidligere er malt med linolje. Kledning som er tidligere malt med linolje har en tendens til å kontinuerlig danne nye bobler i malingen. For å utbedre dette vil det normalt bli nødvendig å skifte kledningen.

Det er registrert svertesopp på kledningen. Dette viser seg som mørke misfarginger og oppstår vanligvis når overflaten er fuktig over tid. Svertesopp er i utgangspunktet et overflatefenomen og regnes ikke som en skade i seg selv, men det indikerer at kledningen er utsatt for økt fuktbelastning. Dersom forholdet vedvarer og vedlikehold uteblir, kan dette over tid bidra til raskere slitasje på overflatebehandlingen og økt risiko for råteskader. Forholdet bør følges opp gjennom rengjøring og normalt vedlikehold.

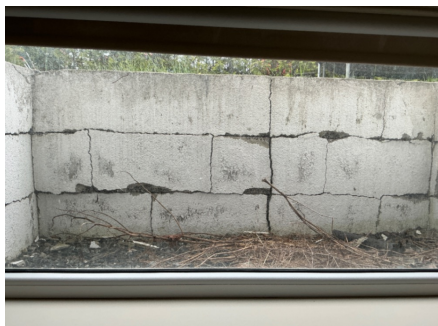
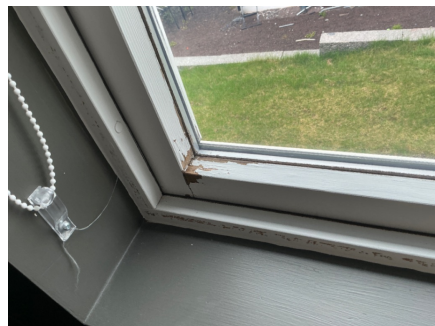
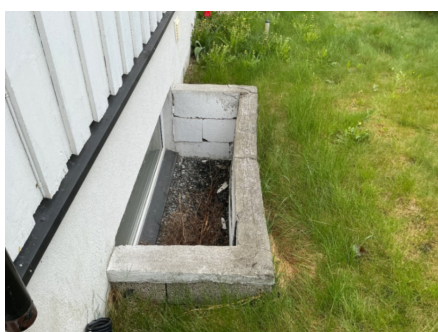
Det er registrert slitasje og avflassing i malingen på vinduskarmene. Når overflatebehandlingen brytes ned, blir treverket dårligere beskyttet mot vær og fukt. Over tid kan dette føre til fuktinntrengning, noe som øker risikoen for råte og skader i treverket. Forholdet tilsier behov for vedlikehold, som skraping og ny overflatebehandling.

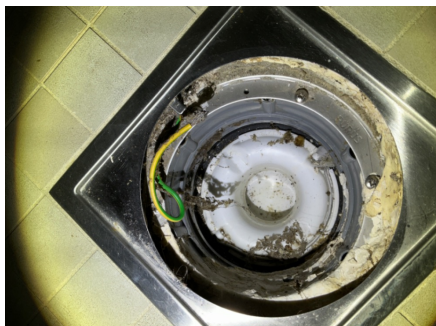
Membranen kan ikke konstateres visuelt, og det foreligger ikke dokumentasjon som etter vurderingskriterier i NS3600 gir TG 2.

Sluket er plassert nær vegg (mindre enn ca. 300 mm). Dette gir begrenset plass for sikker utførelse av tettesjikt i overgangen mellom gulv og vegg, og tettheten kunne ikke verifiseres ved visuell kontroll. Løsningen avviker fra anbefalt utførelse.

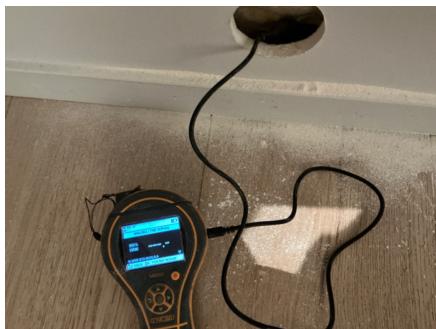
Vurderte forhold: Det er undersøkt om våtrommet kan ha en fuktskade gjennom hulltakning på utsiden av badet. Fuktmåler med piggelektrode er benyttet i veggkonstruksjonen, og det er gjort en visuell inspeksjon nær hullet. Målemetoden må ansees som en stikkprøvekontroll, og gir ingen garanti for andre deler av konstruksjonen. Resultatet påvirkes av valg av målested, dybde, tidligere bruk av rommet og oppbygning.

Måleresultat: Under 6 vektprosent. På grunn av manglende tilgang bak dusjsonen, ble hulltakingen med fuktmåling utført utenfor områder som normalt er mer utsatt for fuktpåvirkning, og gir etter NS3600 TG IU. Dette kan imidlertid redusere påliteligheten av målinger og observasjoner.

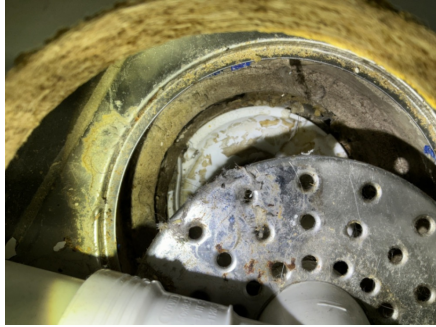
Membranen kan ikke konstateres visuelt, og det foreligger ikke dokumentasjon som etter vurderingskriterier i NS3600 gir TG 2.

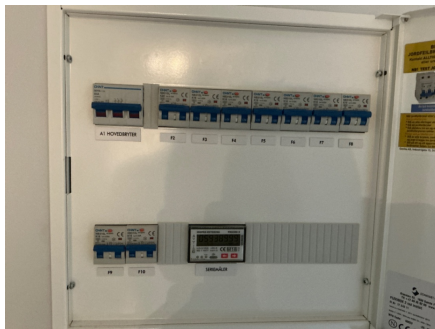
Det er stedvis manglende brytere til lys, anbefales å komplettere manglende deler der det mangler.

DLE anbefaler alle å ha utvidet el-kontroll hvert 5 år og på bakgrunn av dette anbefales det å gjennomføre en kontroll.
