SAGDALEN

Sagdalsveien 41

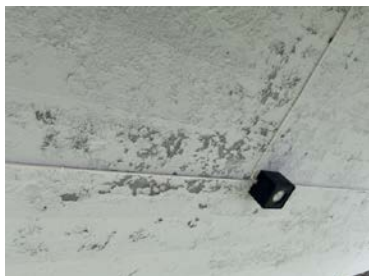
Det er registrert avflassing av maling/overflatebelegg på betongdekke. Avflassing indikerer slitasje og redusert beskyttelse av overflaten. Dette kan føre til økt fuktpåvirkning og videre nedbrytning av betongen over tid, spesielt ved frostbelastning. Vedlikehold og ny overflatebehandling anbefales.

Avflassing maling under betongdekke

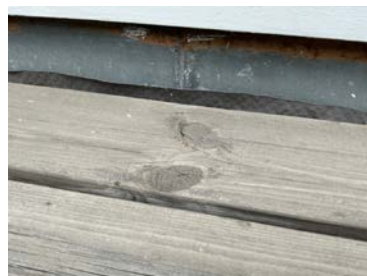
For lav og utett membranoppkant

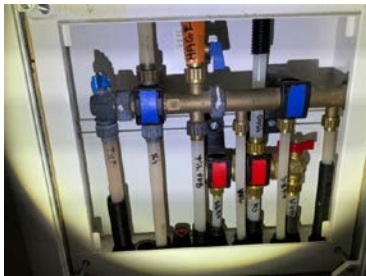
- Det er registrert noe korrosjon på vannrørene i fordelerskapet.

Korrosjon svekker metallet over tid og øker risikoen for utettheter. Graden av korrosjon er imidlertid vurdert som mindre, og tiltak er derfor ikke ansett som nødvendig slik forholdet er nå, men dersom korrosjonen utvikler seg eller det oppstår tegn til lekkasjer (drypping), er tiltak nødvendig.

Mindre korrosjon i fordelerskap

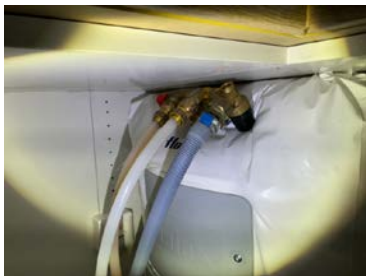
- PEX-rør (plastrør) er koblet direkte til varmtvanns-berederen.

Plastrørene tåler ikke like høy varme som berederen kan gi, og kan derfor bli sprø over tid. Det øker risikoen for lekkasjer i tilkoblingen.

Plastrør mot bereder

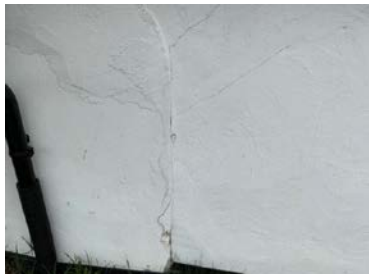
- Skrå sprekker er observert i grunnmuren.

Sprekkene kan tyde på ujevn setning i grunn. Sprekkene bør følges opp for utvikling. Dersom disse utvikler seg bør det gjøres nye grundigere undersøkelser.

Sprekk og avflassing i betong

Lokale skader må påregnes utbedret for å hindre videre nedbrytning.

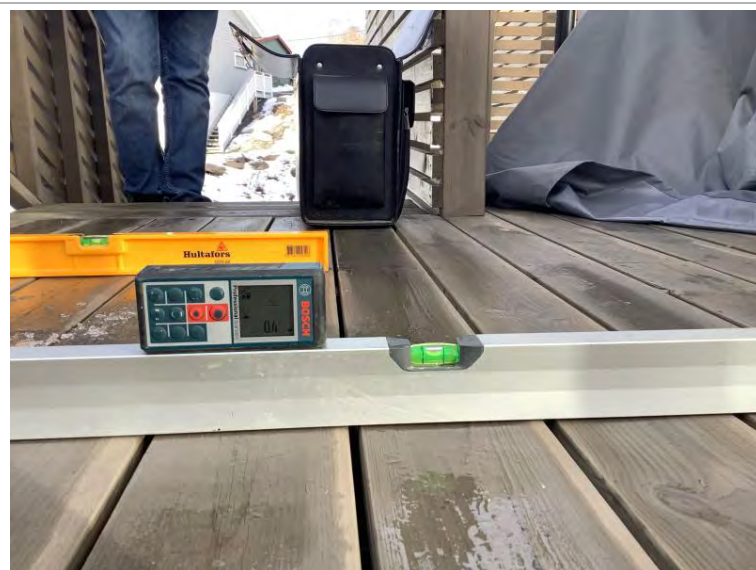
Terrasse i 1. Etasje:
Mindre ujevnheter enkelte steder.

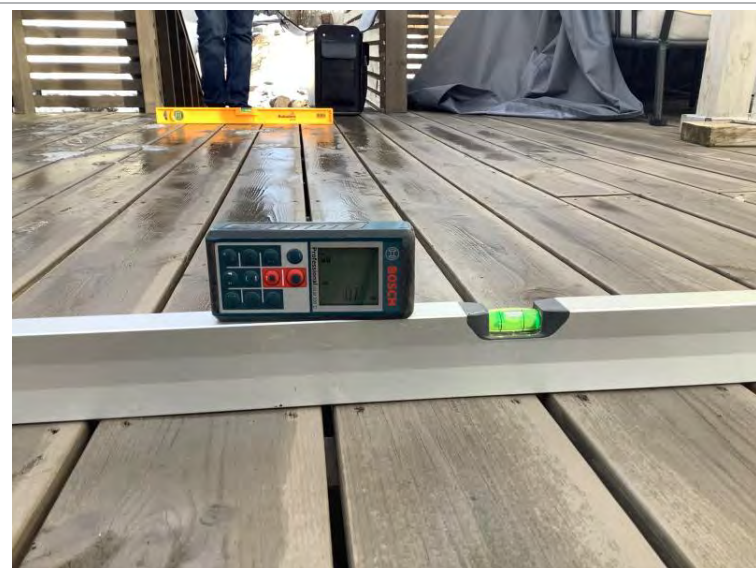
Terrasse i 1. Etasje:
Mindre ujevnheter enkelte steder.

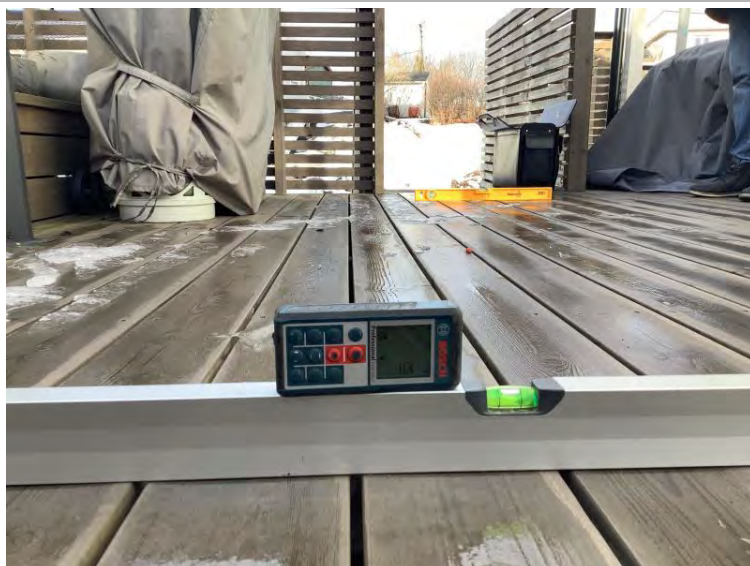
Terrasse i 1. Etasje:
Mindre ujevnheter enkelte steder.

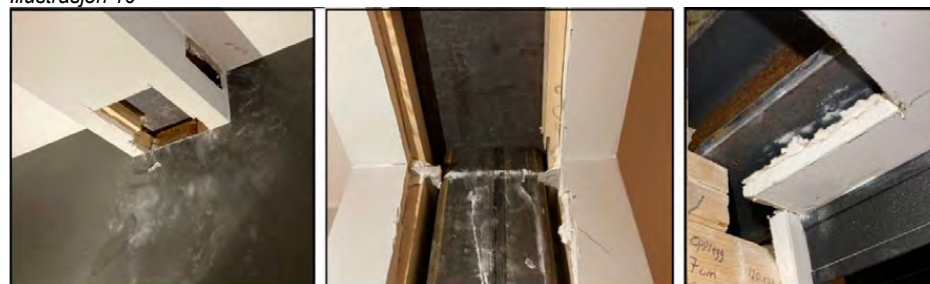
Illustrasjon 10 over, viser bilder fra 3 ulike knutepunkter for utveksling som bærer overliggende seksjon, her med manglende brannisolering.

Konstruksjonsstålet må brannprosjekteres og brannisoleres iht. prosjektert underlag. Dette medfører i tillegg rivearbeider, deponering og gjenoppbygging til ferdige behandlede overflater.
