**Leilighet**  
 Prestmosvegen 17 A  
 2030 Nannestad

#### Boligens tekniske tilstand:

Dato: 04/06/2026

Matrikkeldata:	Gnr:27, Bnr: 384
Hjemmelshaver:	Steinar Sverd Johnsen
Seksjonsnummer:	18
Festenummer:	-
Andelsnummer:	-
Byggeår:	2006
Tomt:	Felleseie tomt 1 156 m <sup>2</sup>
Kommune:	3238 NANNESTAD

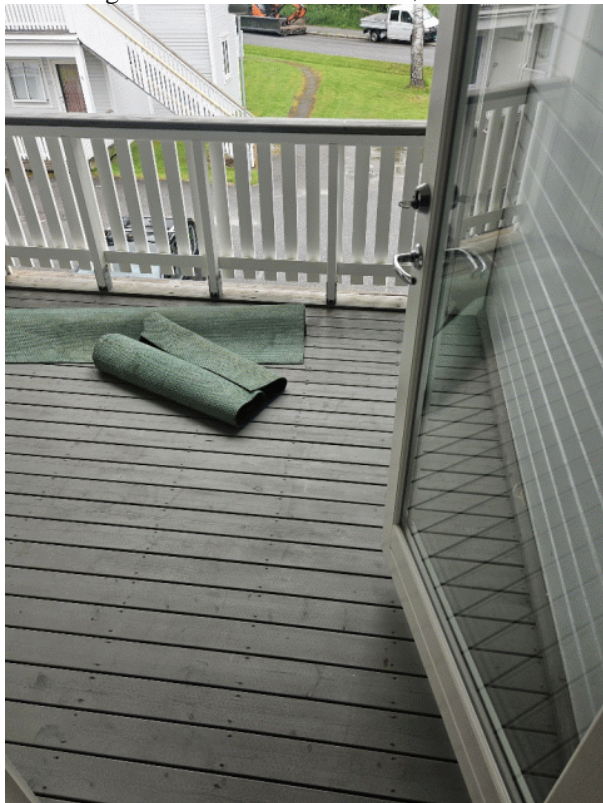
**Merknader:** Utskifting/vedlikehold: Normal tid før utskifting av terrassebord er 10 - 20 år.

Utskifting/vedlikehold: Normal tid før overflatebehandling av terrassebord er 4 - 8 år.
