# Tilstandsrapport

Sigurd Hoels vei 57, 0655 OSLO

Tilstandsvurdering med overordnet vedlikeholdsplan

Sigurd Hoels vei 41-63, 0655 OSLO

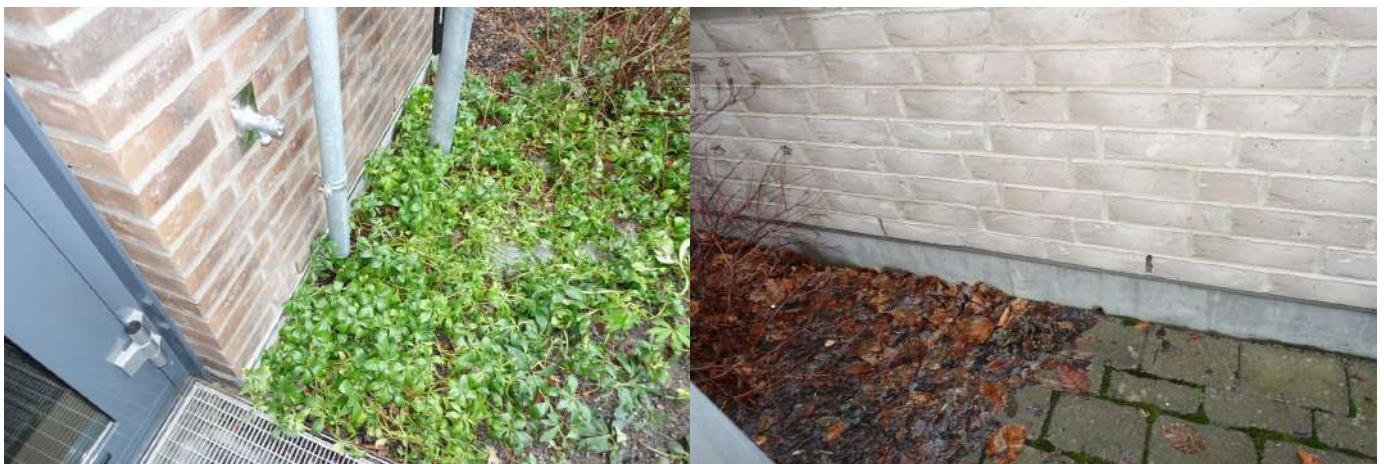
Fuktsikring av grunnmur mest sannsynlig bak sokkel beslag.

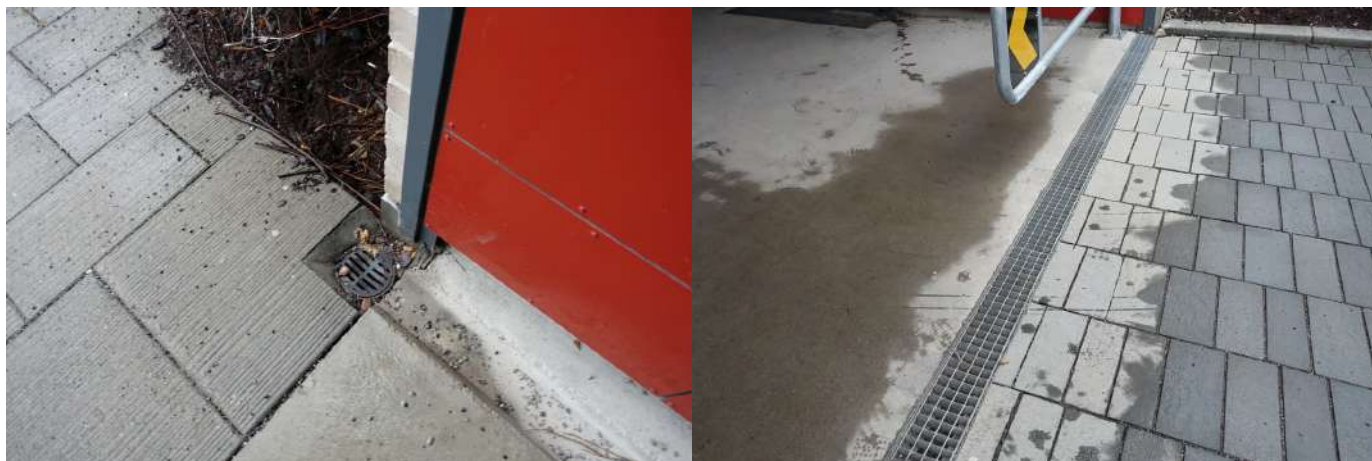
En type overvannsluk på eiendommen.

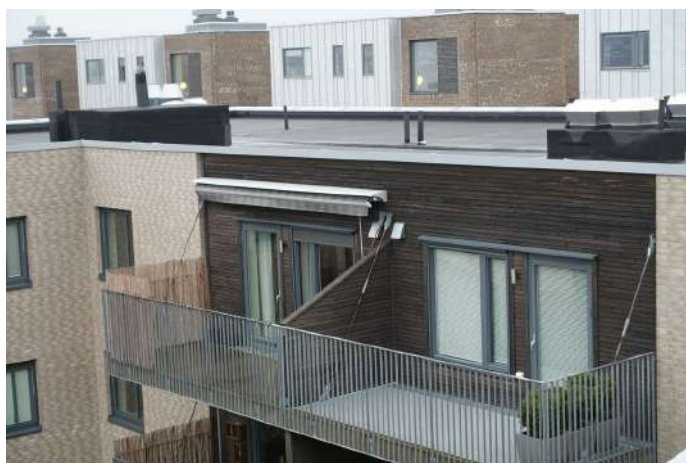
Deler av fasade med trekledning.

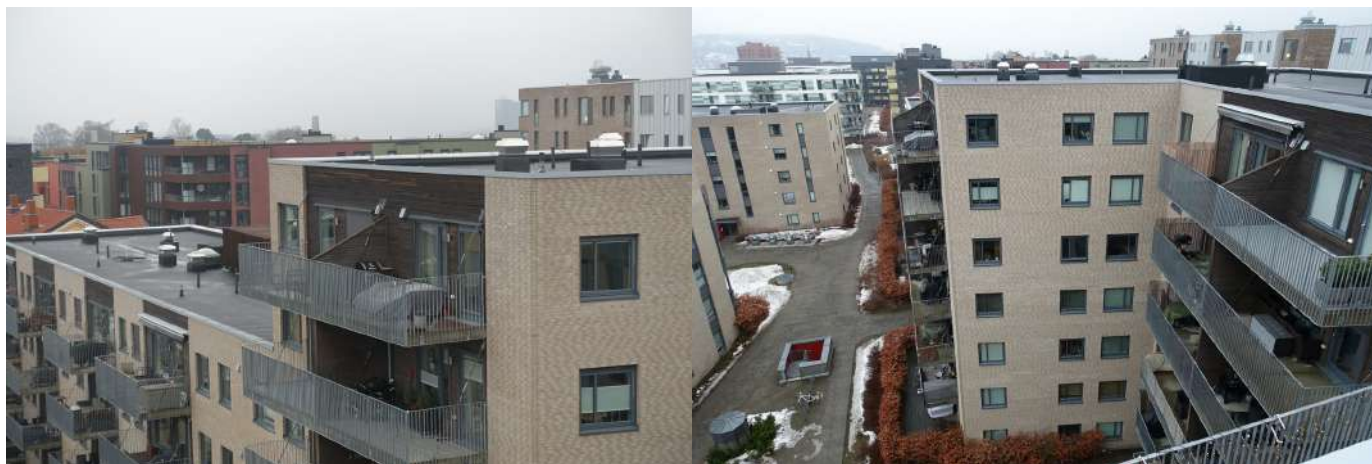
Fasade med konstruksjoner av betongelementer og bindingsverk.

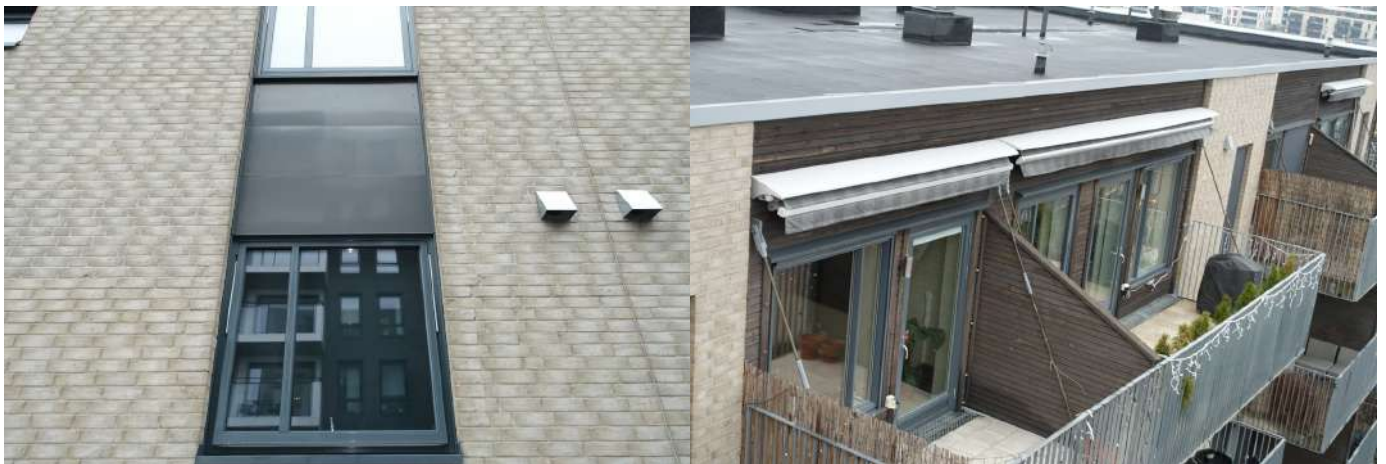
Vinduer med utvendig aluminiumsprofiler.

Vinduer og balkongdører med utvendig aluminiumsprofiler.

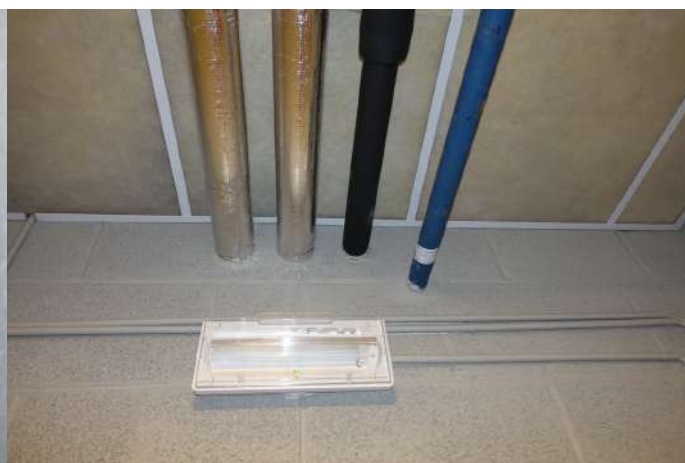
Branntettingen skal i hovedsak forhindre brann- og røykspredning fra en branncelle eller en brannseksjon til en annen. Det stilles krav om at gjennomføringer av kabler, rør, ventilasjonskanaler o.l. ikke fører til redusert/svekket brannmotstand. Branntettingen er tilsynelatende god, dog observert mindre avvik, men er ikke kontrollert i stort omfang.

Branntetting rundt gjennomføringer.

Ingen tiltak anbefales på nåværende tidspunkt. Oppdages det hull eller større sprekker i brannskillende konstruksjoner bør dette utbedres umiddelbart.

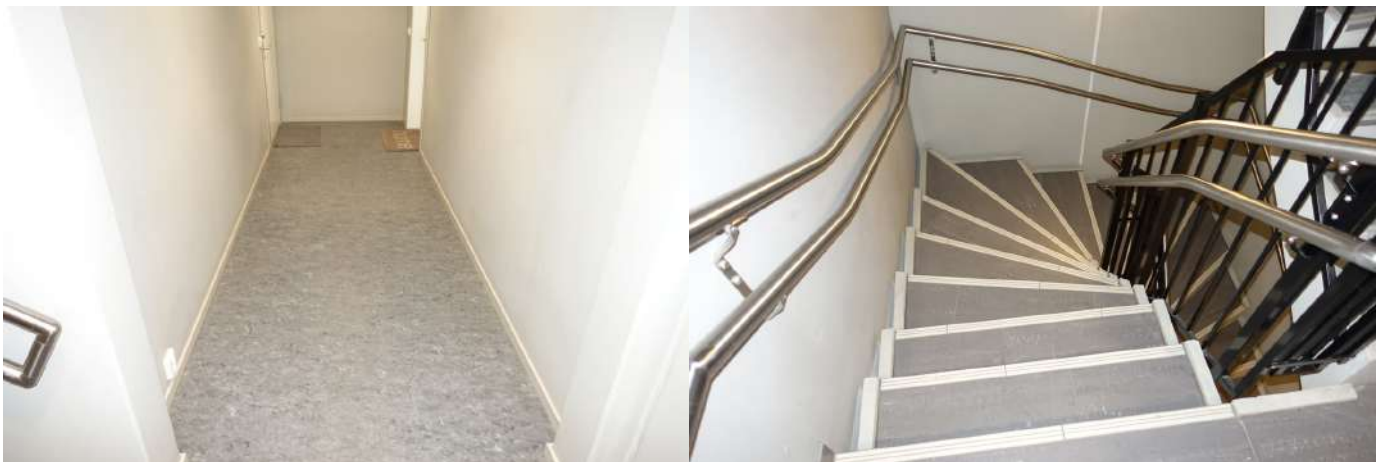
Oppganger med gulvbelegg.

Trapper belagt med flis.

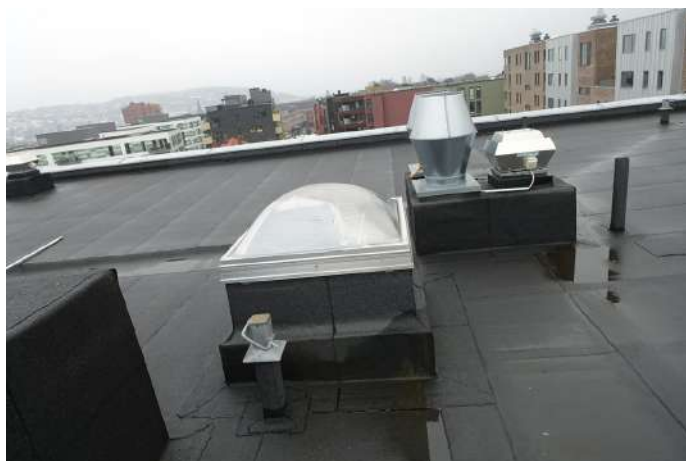
Røykluke, bilde tatt på taket.

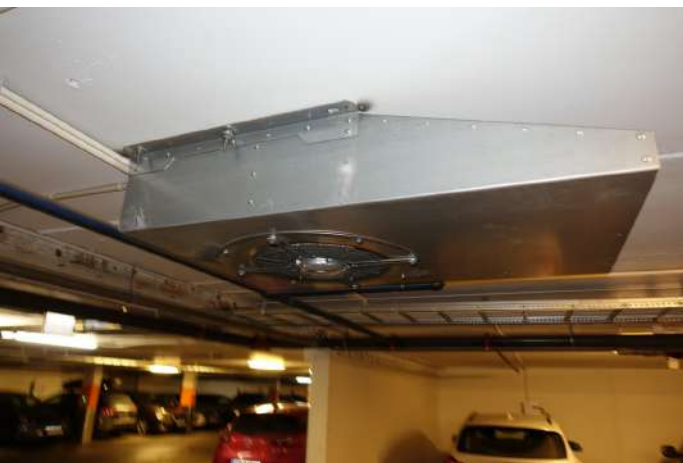
Mekanisk avtrekk for parkeringsanlegg.

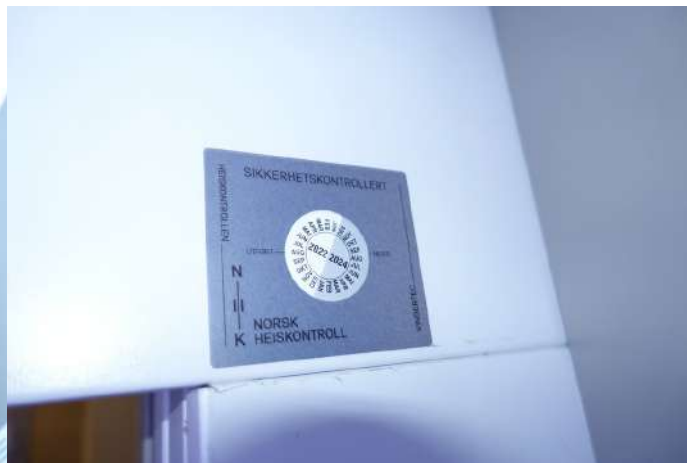
Kontroll utført 2022, neste kontroll siste halvår 2024.

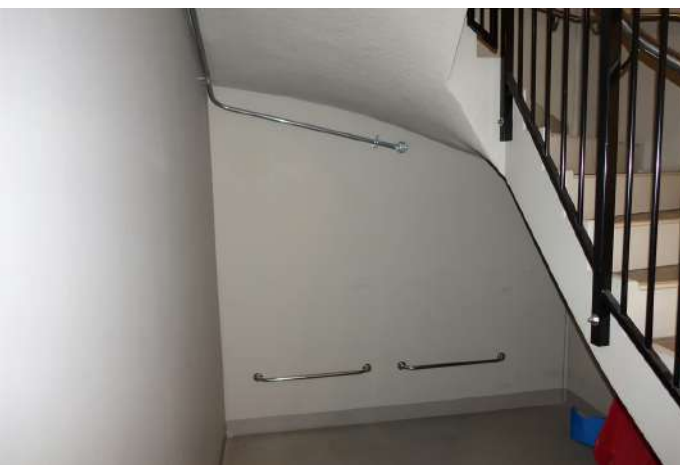
Området er sprinklet.
