Fanastølen 20

# Tilstandsrapport

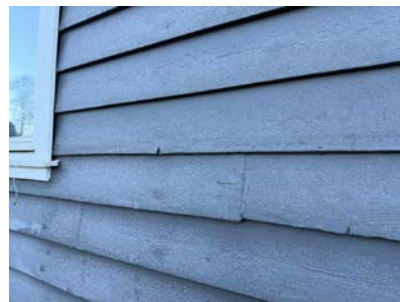
Slitasje og værøppsprukkede kledningsbord utenfor kjøkkendel.

Overvåk tilstanden, foreta utskiftninger v/ behov. Tidspunkt for eventuell utskifting av ytterkledning er vanskelig å anslå da dette vil variere ut i fra klimatiske forhold, vedlikeholdintervall etc. Fasader med stedvis malingsflass bør vedlikeholdes til våren.

Dersom det skal foretas fasadeoppgradering må det tillages musebånd bak nederste kledningsbord og etablere god lufting mellom kledning - vindtetting.

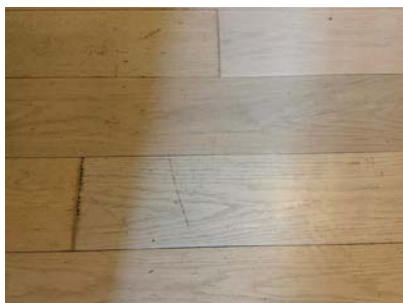
Slitasje/striper i parkettgulv i entre/gang.

Furu- og parkettgulv bør slipes/behandles, ev. skiftes dersom striper/hakk er for dype.

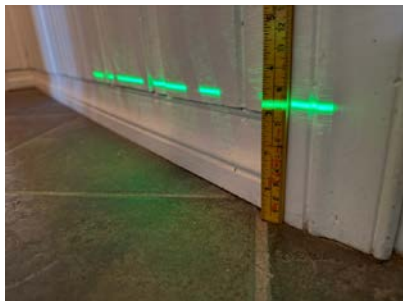
Bilder viser skjevheter i gulv i gang.

- For å få tilstandsgrad 0 eller 1 må høydeforskjeller rettes opp. Det vil imidlertid sjelden være økonomisk rasjonelt som et enkeltstående tiltak i en bolig som dette. Dersom boligen en gang skal renoveres, kan man vurdere slike tiltak.

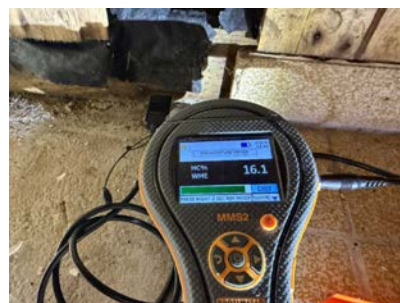
Måling av trefukt/vektprosent.

Det anbefales å fjerne påforede vegger/panel i u-etg. Påforede vegger i kjeller frarådes, da kjellere ofte er utsatt for fukt. Hulrommet bak vegg kan samle fukt, som kan føre til mugg, råte og dårlig innneklima. Bruk heller fuktbestandige materialer eller isoler på utsiden av vegg, om mulig. Det bør vurderes å montere rotoravfukter i u-etg.

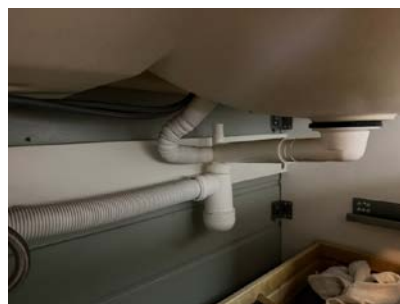
Røropplegg under servant.

Baderomsinnredning med servant må lokal utbedres, ev. skiftes for å lukke avviket.

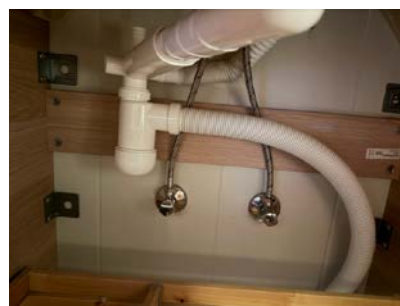
Rørøpplagg under servant.

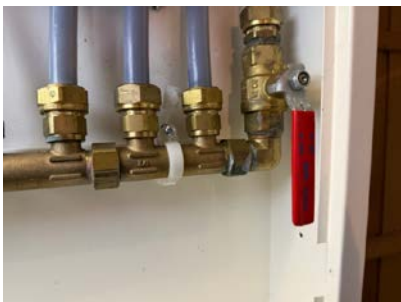
Stoppekran i rør i rør skap.

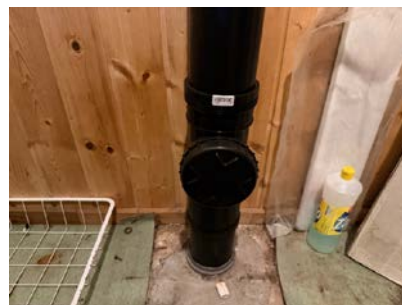
Stakeluke i u-etg.

Avløpsrør på koffertloft bør undersøkes nærmere av rørlegger. Utbedringer må påregnes v/ behov.

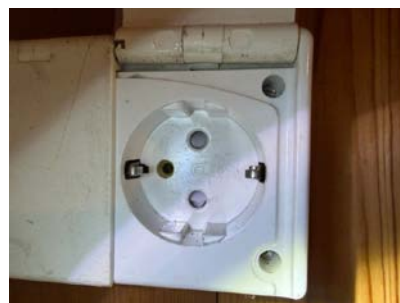
Ingen tegn til varmgang i stikkontakt til 198 litersvarmtvannstank.

Stikkontakt bør allikevel skiftes til fast el. tilkobling for å unngå varmgang og brannfare.

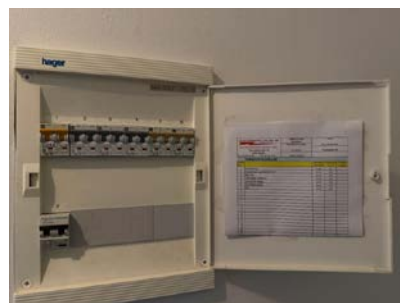
Sikringsskap i gang.

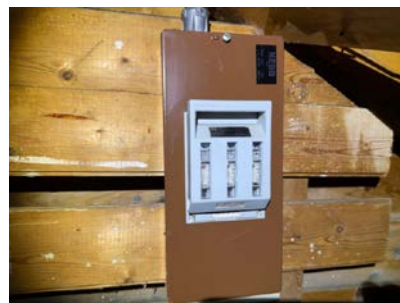
Felles inntaksikring på koffertloft.
