Fanastølen 20

# Tilstandsrapport

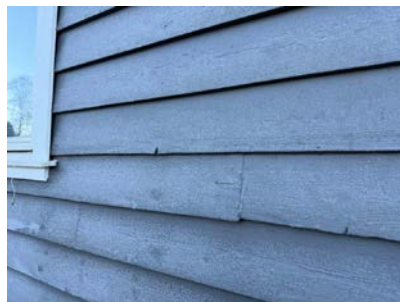
Slitasje og værøppsprukkede kledningsbord utenfor kjøkkendel.

Overvåk tilstanden, foreta utskiftninger v/ behov. Tidspunkt for eventuell utskifting av ytterkledning er vanskelig å anslå da dette vil variere ut i fra klimatiske forhold, vedlikeholdintervall etc. Fasader med stedvis malingsflass bør vedlikeholdes til våren.

Dersom det skal foretas fasadeoppgradering må det tillages musebånd bak nederste kledningsbord og etablere god lufting mellom kledning - vindtetting.

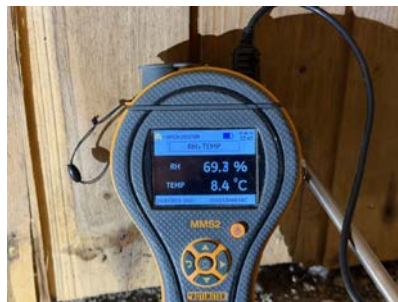
Måling av relativ luftfuktighet.

Det anbefales å fjerne påførede vegger/panel i u-etg. Påførede vegger i kjeller frarådes, da kjellere ofte er utsatt for fukt. Hulrommet bak vegg kan samle fukt, som kan føre til mugg, råte og dårlig innelima. Bruk heller fuktbestandige materialer eller isoler på utsiden av vegg, om mulig. Det bør vurderes å montere rotoravfukter i u-etg.

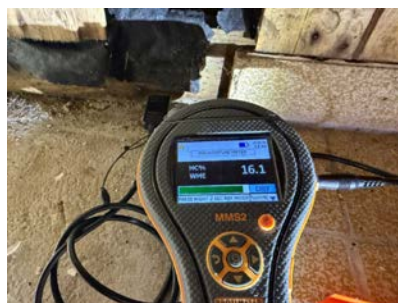
Måling av trefukt/vektprosent.

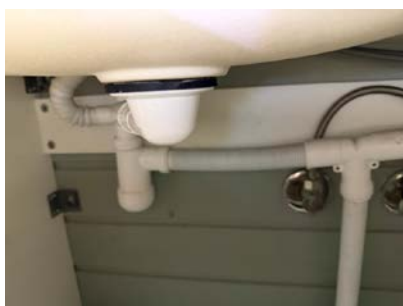
Røropplegg under servant.

Baderomsinnredning med servant må lokal utbedres, ev. skiftes for å lukke avviket.

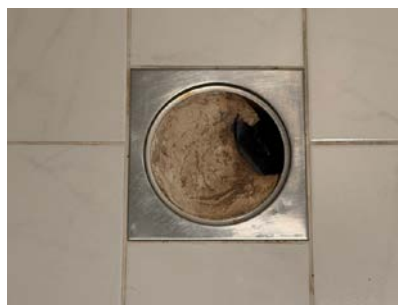
Eldre plastsluk i dusjsone.

Det er opp til ny eier å vurdere oppgradering. For å oppfylle dagens krav til våtrom, medfører dette betydelige utgifter. Det anbefales også å skifte, vann- og avløpsledninger og sluk i forbindelse med en eventuell oppgradering. Dersom våtrommet har varmekabler bør disse også skiftes v/ oppgradering.

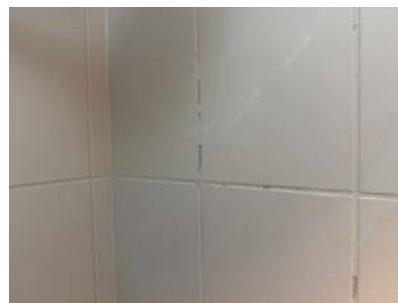
Noe malingsflis på veggfliser.

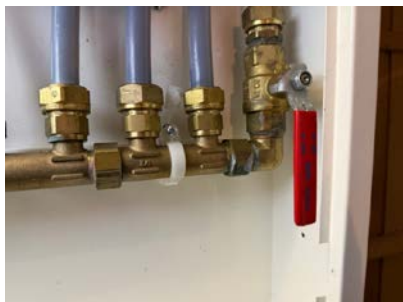
Stoppekran i rør i rør skap.

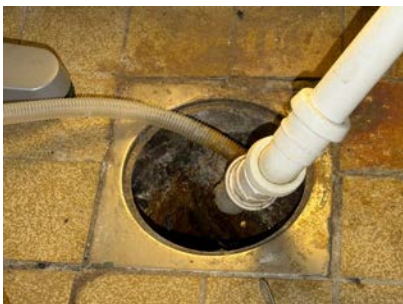
Eldre støpejernsluk i gulv i innredet bod. Innredet bod fremstår med eldre standard og generell oppgradering og utbedringer må påregnes.

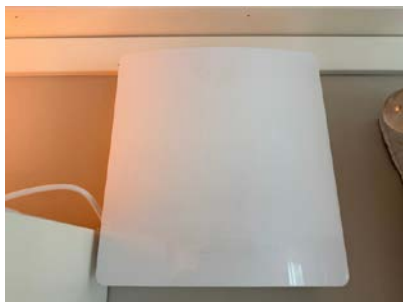
Romventilasjon i stue/kjøkkenet.

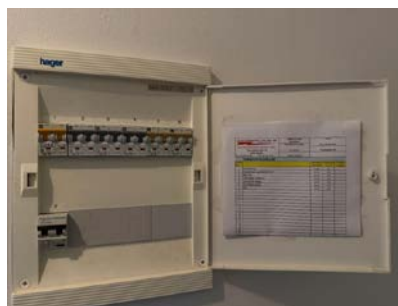
Sikringsskap i gang.

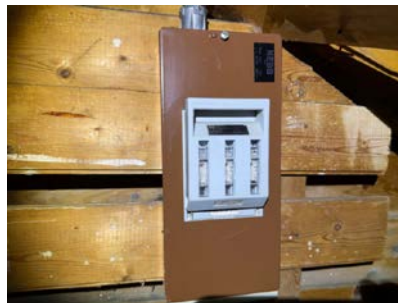
Felles inntaksikring på koffertloft.
