# Krokåsvegen 84

## 5308 KLEPPESTØ

### Tilstandsrapport

### Eierskifte

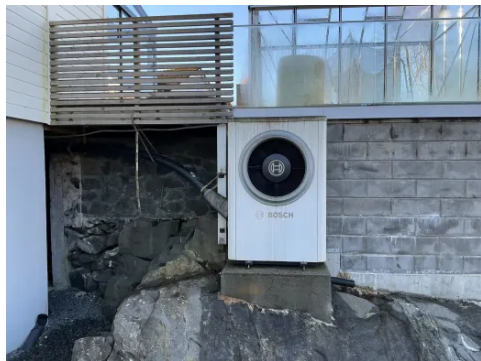
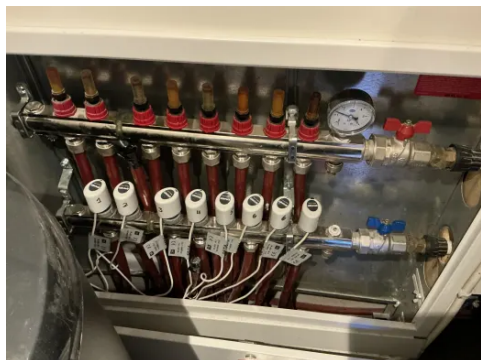
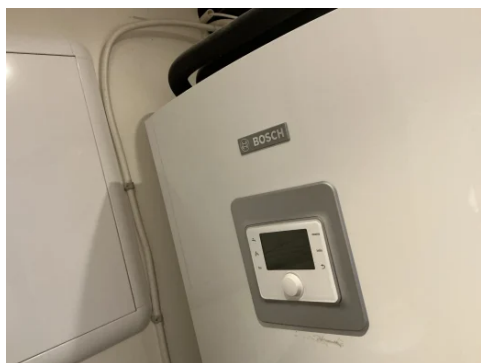
## 6.16 Vannbåren varme

Type anlegg	Gulvvarme
Er det utført arbeider på anlegget etter byggeår?	Ja
Se «tiltak» for mer informasjon vedr oppgraderinger. I 2022 ble inne- og utedel skiftet ut/montert.	
Har vannrør nådd en alder som gir økt risiko for skader eller følgeskader?	Nei
Er det tegn på skader ved gjennomføringer i vegg eller gulv?	Nei
Er det sprekker eller svellinger i overflatemateriale på gulv?	Nei
Er det påvist lekkasjer eller korrosjon ved synlige koblinger eller ventiler?	Nei
<b>Oppsummering av vannbåren varme</b>	<b>TG-1</b>
Ikke funnet nevneverdige avvik basert på visuell kontroll. Eier opplyser at utedel lager ulyder og at de er i en prosess for å få utbedret dette på garanti.

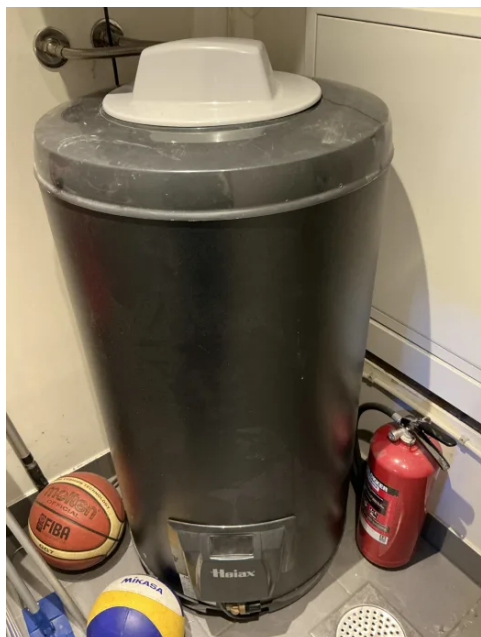
## 6.18 Varmtvannsbereder: Til utleiedel

Plassering bereder

Teknisk rom
