# Tilstandsrapport

ENEBOLIG OVER 3 PLAN MED TERRASSER  
OG GARASJE

Løkkervegen 116, 2123 BRUVOLL

Befaringsdato: 23.04.2026

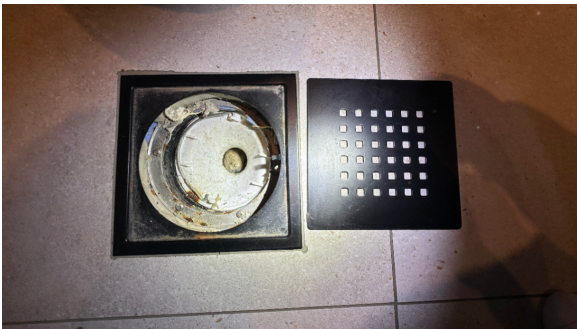
## 2.ETASJE > BAD

### ! TG 1 Sanitærutstyr og innredning

Det ble i tillegg, rutinemessig søkt etter fukt i dusjonens vegger med fuktindikator (Protimeter SM) på befaringen, og det var ingen indikasjoner på fukt. Fuktsøk gir kun en indikasjon og må ikke oppfattes som en garanti for baderommet. Gulv måles ikke.

Tilstandsgrad er basert på målinger tatt på befaringdagen.

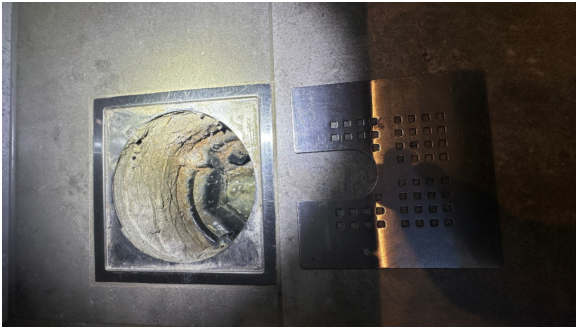
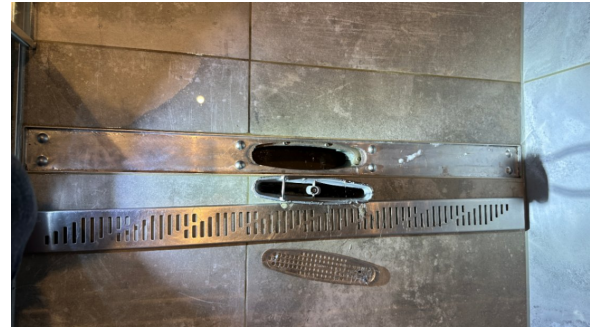
## 1. ETASJE > BAD

### TG 1 Sanitærutstyr og innredning

Tilstandsgrad er basert på målinger tatt på befaringsdagen.

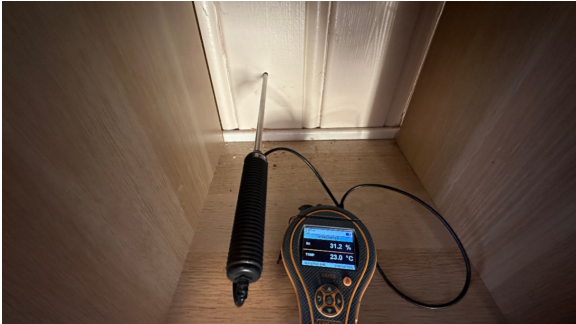
## KJØKKEN

Det er registrert normal og forventet bruksslitasje på kjøkkeninnredningen.

Tilstandsgrad er satt basert på en helhetlig vurdering av alder, utførelse og generell tilstand.
