# Tilstandsrapport

Enebolig

Hilton 27, 2040 KLØFTA

Befaringsdato: 10.02.2026

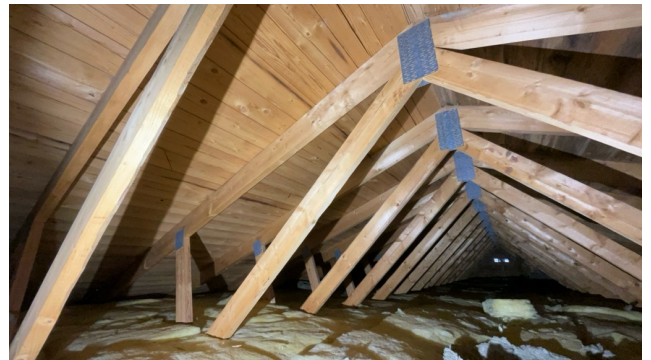
- Det bør gjøres lokale tiltak.
- Lufting/ventilering bør forbedres.
- Påviste skader må utbedres.

Saneringsvask av overflater med økt lufting i konstruksjonen, montere isolert loftsluke og etterisolering av loftet er et anbefalt tiltak. Luftlekkasjer kan føre til kondens og videre belastning av undertak samt soppdannelser der utbedrende tiltak bør utføres på sikt og tilfaller ny eier. Luftlekkasjer kan også forårsake varmetap fra underliggende oppvarmende rom. Lokale utskiftinger av undertaksbord kan heller ikke utelukkes på sikt. Der det ikke utføres anbefalte tiltak på kort sikt kan konstruksjoner utvikle seg til TG 3.

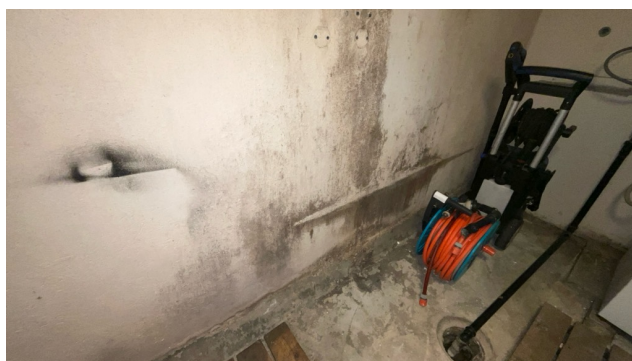
## KJELLERETASJE > VASKEROM

### TG 2 Tilliggende konstruksjoner våtrom
