KLØFTA

Hilton 27

Befaringsdato: 10.02.2026

Rapportdato: 20.02.2026

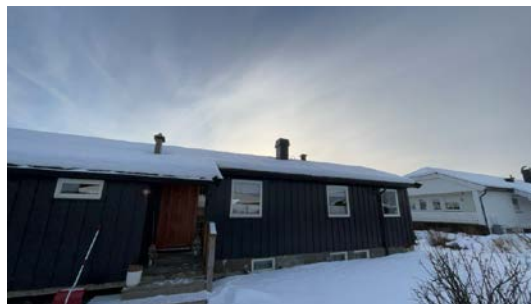
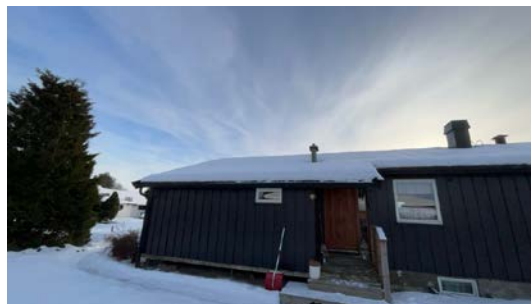
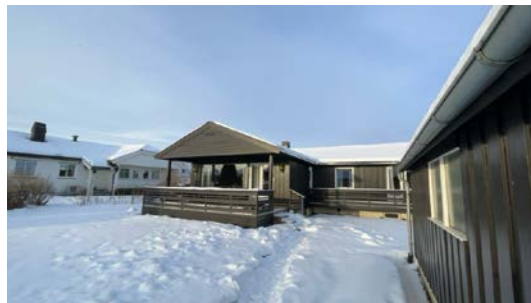
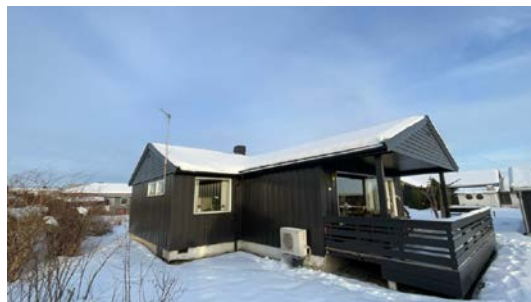
Besiktigelse av taktekke.

- Det bør foretas nærmere undersøkelser av taktekking når taket er snøfritt.

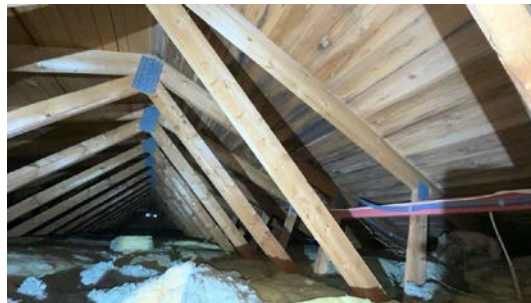
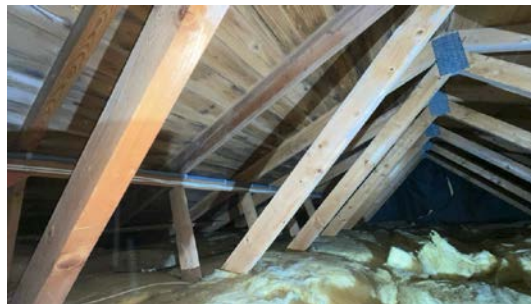
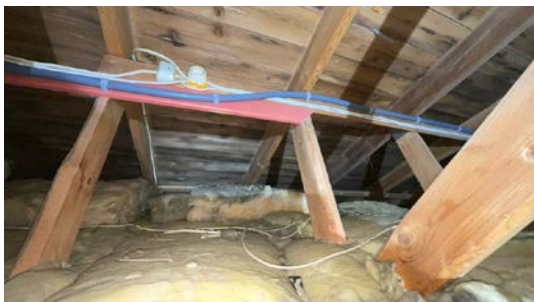
- Det er begrenset/dårlig ventilering av takkonstruksjonen.
- Det er fra loft/kryploft påvist indikasjoner på at det er punktering av dampspærre, som medfører svekket effekt av dampspærrefunksjonen.
- Det er påvist avvik rundt gjennomføringer i takflaten.
- Det er påvist fuktskjolder/skader i takkonstruksjonen.
- Undertaket er misfarget.

Stedvis misfarget undertak.

Stedvis missfarget undertak.

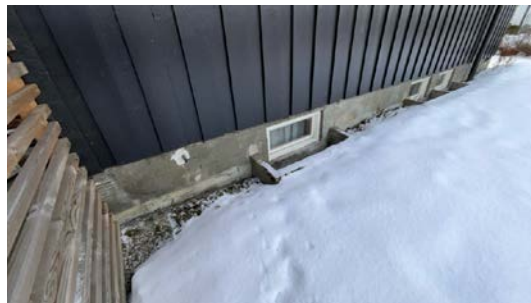
Stedvis behov for lokale utbedringer.

- Lokal utbedring må utføres.

Lokale forsterkninger må også utføres ved utbedringer og tilfaller ny eier.

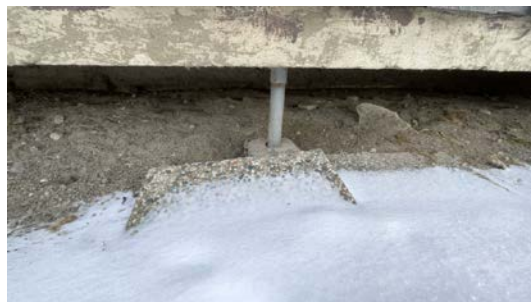
Utbedringer/forsterkninger av fundamenter er påregnelig.
