# Tilstandsrapport

Boligbygg med flere boenheter
-

Monrad Mjeldes vei 35, 5161 LAKSEVÅG
-

gnr. 154, bnr. 404
-

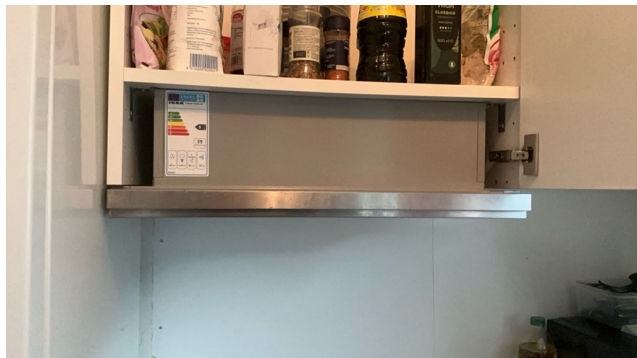
- Om mulig bør det etableres mekanisk/forsert avtrekk ut fra kokesonen.

Et kullfilter må byttes jevnlig. Intervall kommer an på bruken. Hvis filteret ikke blir skiftet ofte nok kan det påvirke innneklimaet negativt.
