# Tilstandsrapport

Boligbygg med flere boenheter

Monrad Mjeldes vei 35, 5161 LAKSEVÅG

Befaringsdato: 03.03.2026

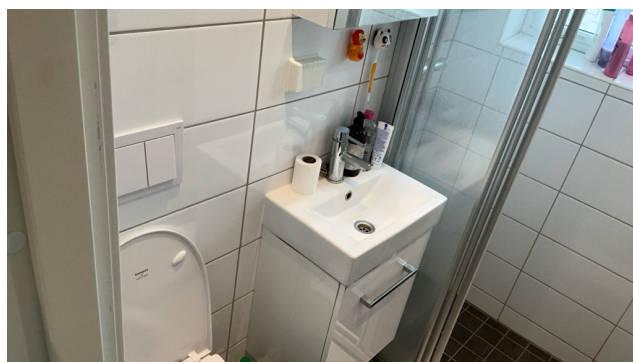
Det er ikke mulig å utføre hulltaking og fuktsøk grunnet at våtsoner er mot naboeligheten. Ikke undersøkt.

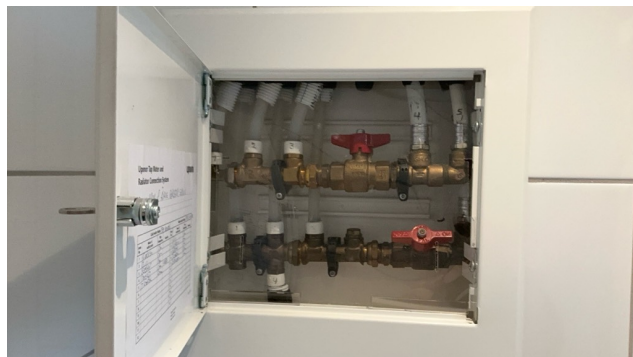
Rør i rør system fra 2018 etablert i regi av Borettslaget.  
Fordelerskap montert i badetrom.  
Fordelerskapet er undersøkt.

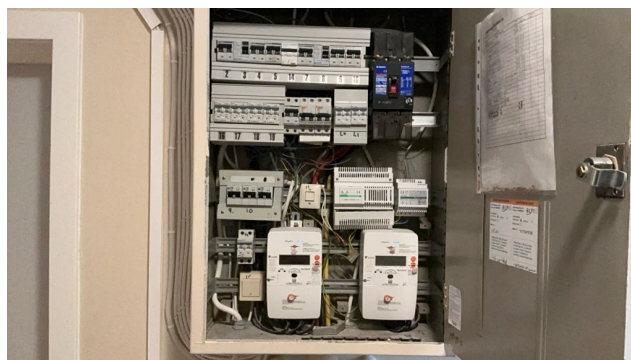
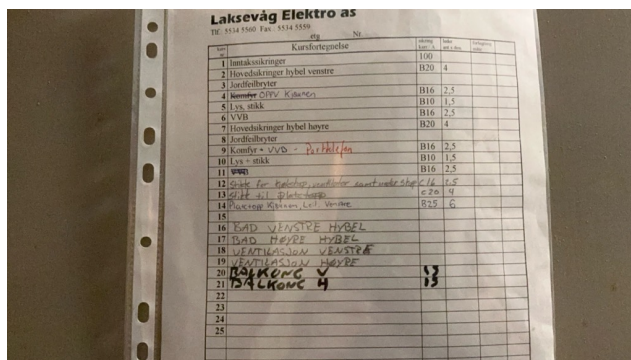
Det anbefales utvidet el-kontroll grunnet manglende tilsyn de senere år.
