# Tilstandsrapport

Fritidsbolig

Rognstadkollvegen 12, 2090 HURDAL

Befaringsdato: 18.02.2026

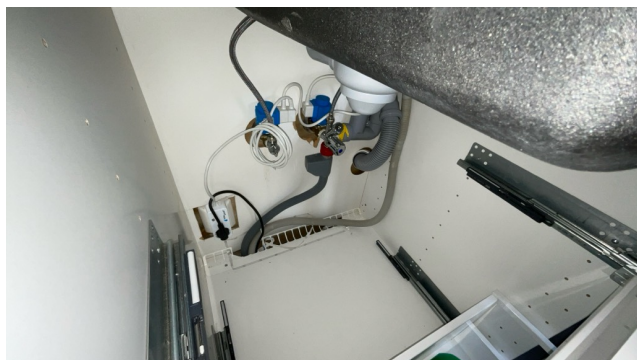
### TG 1 Vannledninger

Vannrør fra byggeår av materialtype pex og kobber. Fordelerskap i utebod. Waterguard i benkeskap på kjøkken for god sikring av lekkasjevann. Alder er normalt i seg selv en vurderingskriterie hva angår slitasjegrاد. Videre bemerkes at bunnledninger av den årsak følgelig heller ikke er kontrollert.

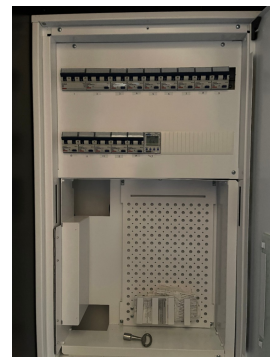
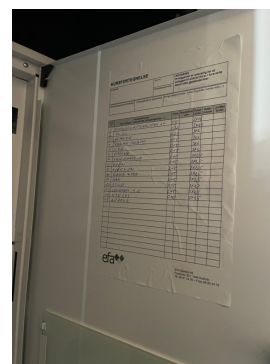
Med tanke på fremlagt dokumentasjon og utførte sjekkpunkter er anlegget vurdert til tiltenkt funksjon, men det tas særskilt forbehold for underliggende feil og mangler som ikke kan kontrolleres grunnet skjult i konstruksjonen.
