Vestre Solheia 11

# Enebolig med alt på ett plan | Dobbeltgarasje | Blindvei | Fantastiske solforhold | Barnevennlig område!

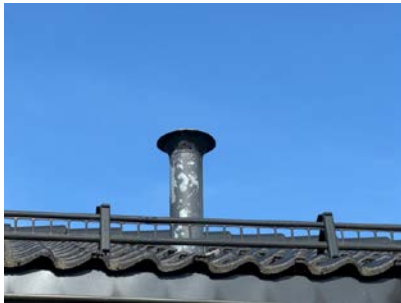
Malingsflass på takhette.

Overvåk tilstanden jevnlig. For å få tilstandsgrad 0 eller 1 må eldre takhetter skiftes ut, men tidspunktet for når dette er nødvendig er vanskelig å si noe om.

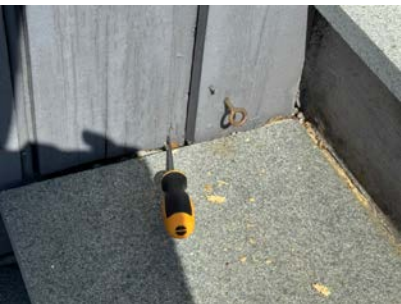
Lokal råte i nedre del av kledningsbord.

Dersom det skal foretas fasadeoppgradering må det tillages musebånd bak nederste kledningsbord og etablere god lufting mellom kledning - vindtetting.

Tidspunkt for eventuell utskifting av ytterkledning er vanskelig å anslå da dette vil variere ut i fra klimatiske forhold, vedlikeholdintervall etc.

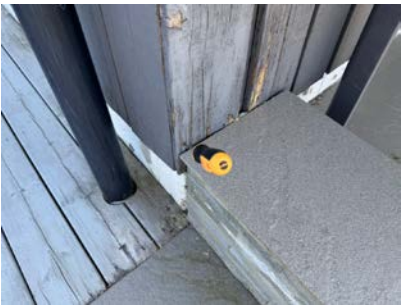
Lokal råte i nedre del av kledningsbord.

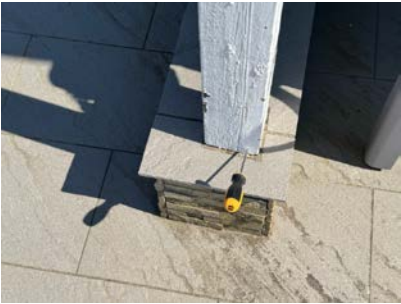
Lokal råte i nedre del av søyle v/ terrasse.

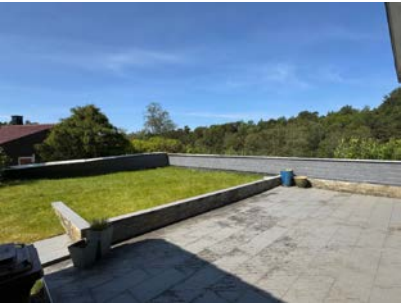
Fukt og frost: Vann kan trenge inn og fryse, som kan føre til sprekkdannelser.  
Sklifare: Flisene kan bli glatte når de er våte.  
Vedlikehold: Alger og skitt danner seg lett og krever rengjøring.  
Temperaturrendringer: Kan føre til sprekker hvis materialet ikke tåler utvidelse og sammentrekning.

Flislagt terrasse.

Det bør vurderes å skifte til annen materiale. Gulvfliser utendørs på Vestlandet har flere ulemper på grunn av klimaet:

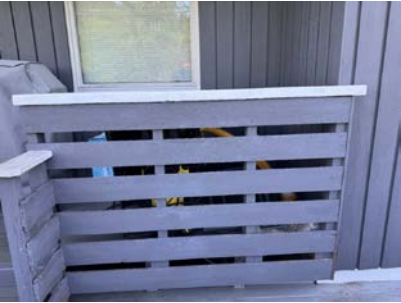
**Konsekvens/tiltak**  
• Det er ikke krav om utbedring av åpninger i rekkverk til dagens forskriftskrav.  
• Andre tiltak:  
• Det er ikke krav om utbedring av rekkverkshøyde opp til dagens forskriftskrav.

Åpninger mellom trebord er større enn 2 cm. Rekkverk skal utformes slik at klatring forhindres.

Rekkverk bør endres slik at klatring forhindres. Overvåk tilstanden på trevirke, foreta utbedringer v/ behov. Tidspunkt for eventuell utskifting av utvendig trevirke er vanskelig å anslå da dette vil variere ut i fra klimatiske forhold, vedlikeholdintervall etc.

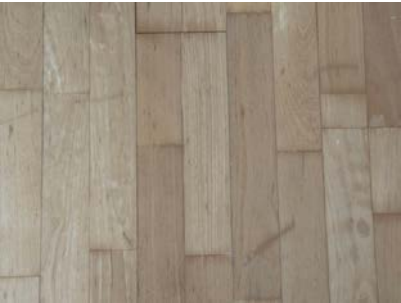
Slitasje/striper i parkettgulv.

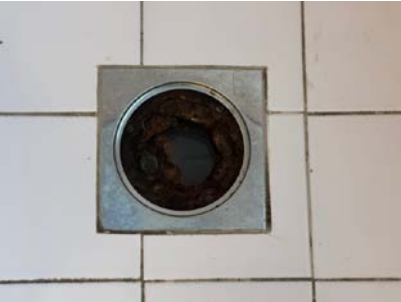
Eldre støpejernsluk i gulv.

Det er opp til ny eier å vurdere oppgradering. For å oppfylle dagens krav  
til våtrom, medfører dette betydelige utgifter. Det anbefales også å  
skifte, vann- og avløpsledninger og sluk i forbindelse med en eventuell  
oppgradering. Dersom våtrommet har varmekabler bør disse også  
skiftes v/ oppgradering.

Kostnadsestimat: Over 300 000

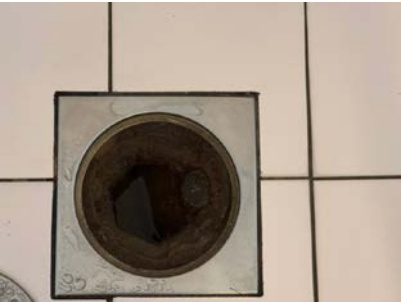
Eldre støpejernsluk i gulv.

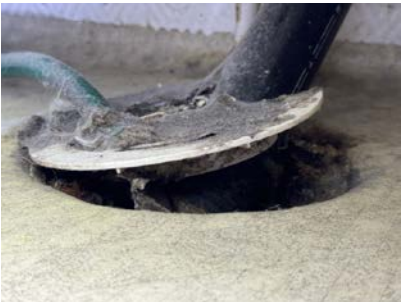
Eldre plastsluk i gulv.

Det er opp til ny eier å vurdere oppgradering. For å oppfylle dagens krav  
til våtrom, medfører dette betydelige utgifter. Det anbefales også å  
skifte, vann- og avløpsledninger og sluk i forbindelse med en eventuell  
oppgradering. Dersom våtrommet har varmekabler bør disse også  
skiftes v/ oppgradering.

Kostnadsestimat: 100 000 - 300 000

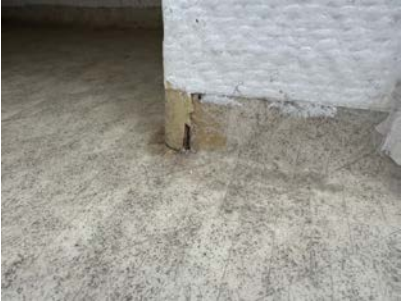
Rift i oppbrett på våtromsbelegg.

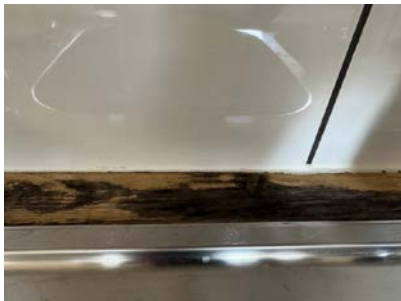
Misfarging i benkeplate bak vask. Benkeplate bør slipes og behandles.  
**HOVED-ETG > KJØKKEN (18,7 M²)**

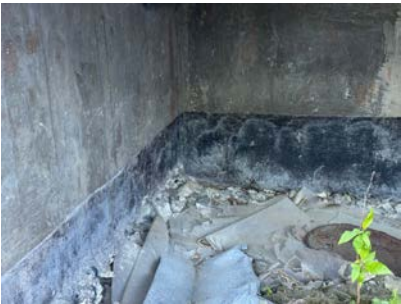
Synlig hydong/asfaltmasse inntil grunnmuren.

- Tiltak for redrenering rundt boligen kan ikke utelukkes.
- Overvåk tilstanden jevnlig. For å få tilstandsgrad 0 eller 1 må dreneringen skiftes ut, men tidspunktet for når dette er nødvendig er vanskelig å si noe om.
