# Tilstandsrapport

Enebolig

Holsbergstien 31, 5918 FREKHAUG

Befaringsdato: 03.03.2026

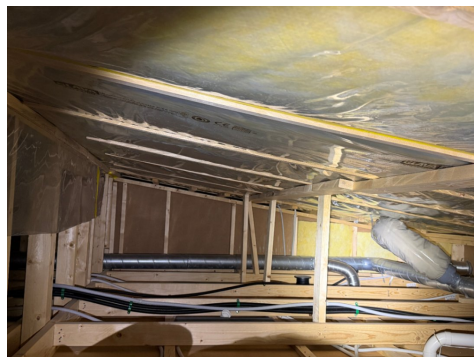
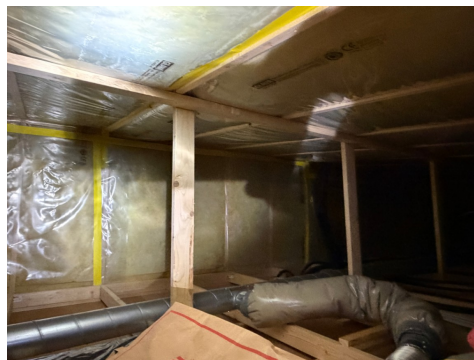
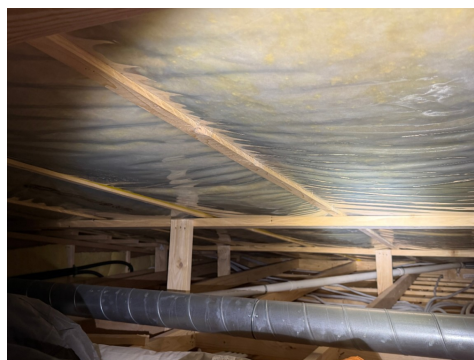
Synlig del av takkonstruksjon ble besiktiget fra loftsluke.

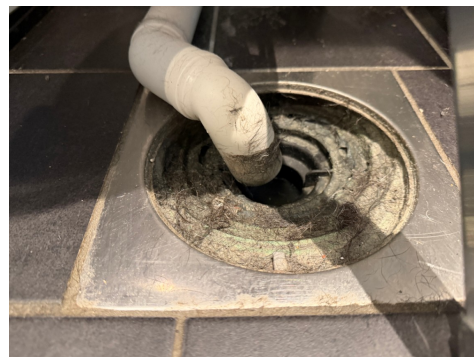
Plastsluk i gulv v/ varmtvannstank.

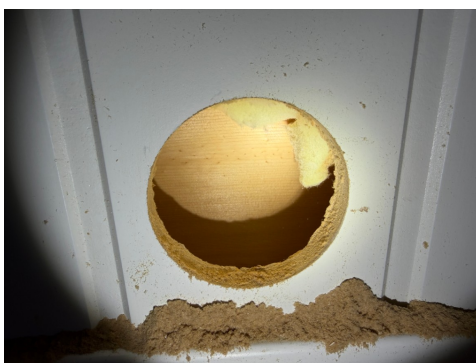
Hulltaking er foretatt i stue. Relativ luftfuktighet ble målt med lang probe. Den viste relativ luftfuktighet på 35,1 % ved en temperatur på 19,8 grader.

Synlig del av veggkonstruksjon etter hulltaking. Det er montert hvit blindlokk etter hulltaking.

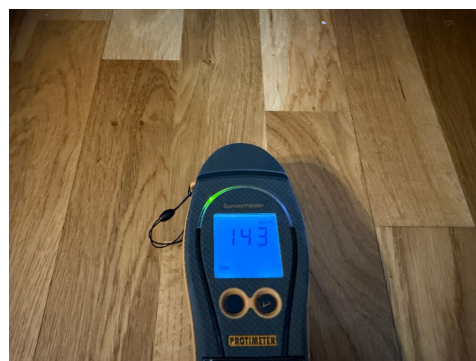
Ingen forhøyede fuktverdier ble registrert v/ utsatte områder.

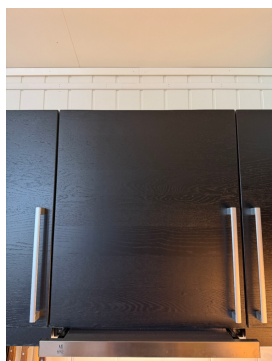
Kjøkkenventilator. Produsent: Røroshetta. fra byggeår. Ventilatorrør går ut igjennom yttervegg.

Kjøkkenventilator.

Pga ventilators alder må det påregnes vedlikehold, ev. utskiftninger v/behov.

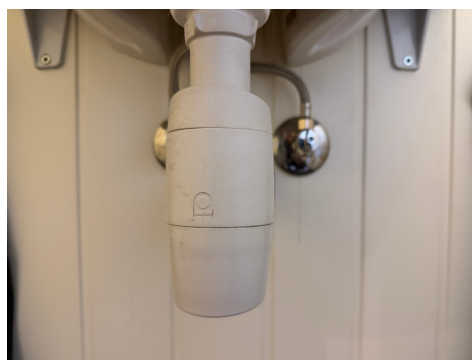
Toalettrom som ikke har dusj eller badekar, og som derfor ikke er utsatt for direkte vannsprut, kan bruke mdf panel på vegger. Nevnte produkter er ikke fuktbestandig. Det er derfor viktig å være oppmerksom på fukt for å unngå skader over tid, spesielt rundt servant.

Rørproppleg under servant.

Det bør vurderes å montere sprutsikker overflate over servant.

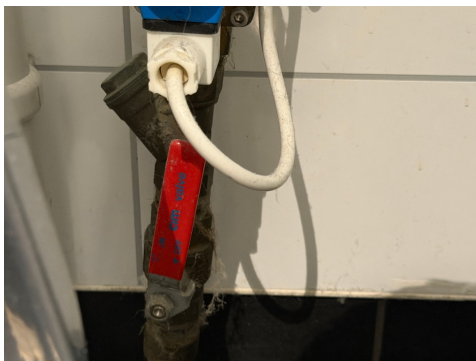
Jeg har ikke funksjonstestet stoppekrane. Det er ikke gitt opplysninger om feil eller manglende funksjon på stoppekrane.

Stoppekrane på bad.

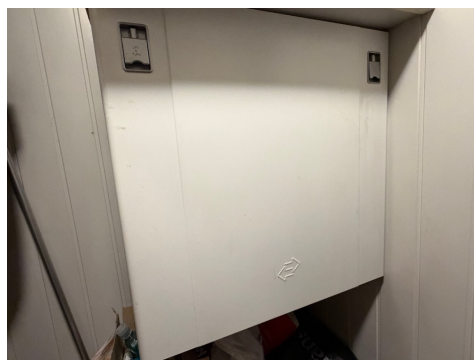
Boligen har balansert ventilasjon med varmegjenvinning. Dette er et innendørs ventilasjonssystem som sørger for at ny, frisk, filtrert og oppvarmet luft føres inn i boligen. Luftbehandlingsaggregat er plassert i bod/teknisk rom. Type: Flexit Uni 3R. Fra byggeår.

Luftbehandlingsaggregat i bod/teknisk rom.

Pga ventilasjonsaggregatets alder kan det ikke utelukkes at det må gjøres vedlikehold/ev. utskiftninger v/behov.

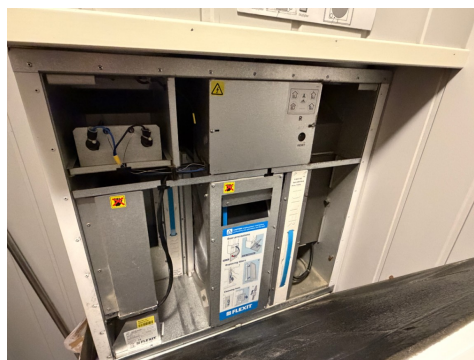
Luftbehandlingsaggregat bak deksel.
