# Sikthaugen terrasse 50 5145 FYLLINGSDALEN

## Tilstandsrapport Eierskifte

| Rapportdato: | 13.2.2026 (Gyldig til 13.2.2027) |

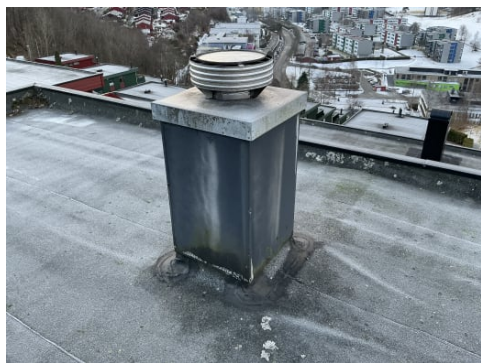
## 6.8 Skorstein over tak

Er det avskalling, løse fuger eller skader på skorsteinen ? Nei

Er beslag rundt skorsteinen skadet, utett eller dårlig montert? Nei

Er skorsteinen ustabil eller mangelfullt forankret? Nei

Ikke funnet nevneverdige avvik basert på visuell kontroll.

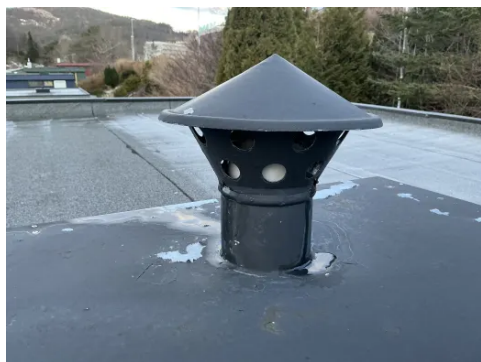
Lufting av avløp

| Har avløpsrør nådd en alder som gir økt risiko for skader eller følgeskader? | Ja |
| Avløpsanlegg fra byggeåret har nådd en høy alder og skader / lekkasjer kan oppstå (TG 2) | |

| Ved eventuelle oppgraderinger av våtrom/kjøkken vil det være hensiktsmessig å skifte avløpsrør. | |

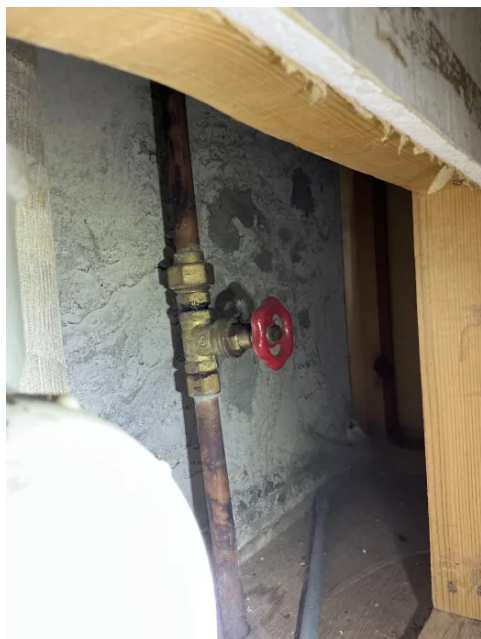
Stoppekran bak luke i gang

| Har vannrør nådd en alder som gir økt risiko for skader eller følgeskader? | Ja |
| Er det registrert tegn til lekkasjer eller skader på vannrør? | Nei |

Eldre stoppekran (TG 2). Ikke funksjonstestet pga alder og fare for lekkasjer. Anbefales skiftet. Vannrør er fra byggeåret, og har nådd en alder som tilsier at skader / lekkasjer kan oppstå (TG 2)

Vannledninger bør skiftes i forbindelse med fremtidig oppgradering av våtrom/kjøkken.

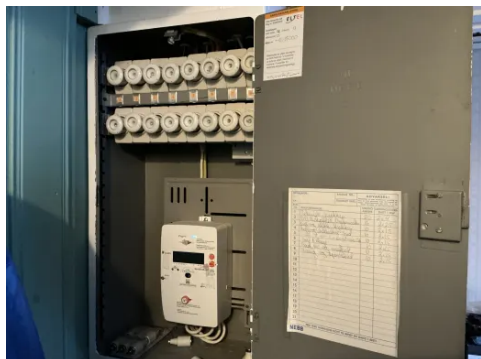
Sikringsskap på bod

Er det foretatt kontroll av det lokale el-tilsyn eller utført utvidet el-kontroll i løpet av de siste 5 år? Nei

Er det tegn på varmgang (termiske skader) på kabler, brytere, downlight, stikkontakter, og elektrisk utstyr? Nei

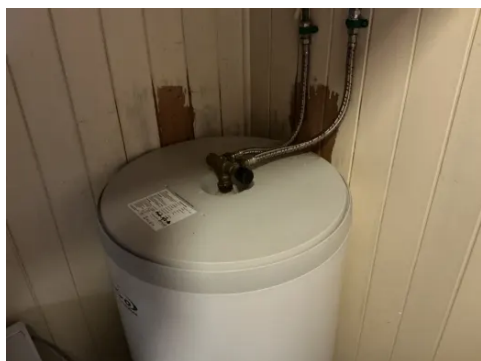
Bereder fra 2015

Er det manglende lekkasjesikring av bereder?

Er det tegn til lekkasjer fra bereder?

Ikke funnet nevneverdige avvik basert på visuell kontroll.

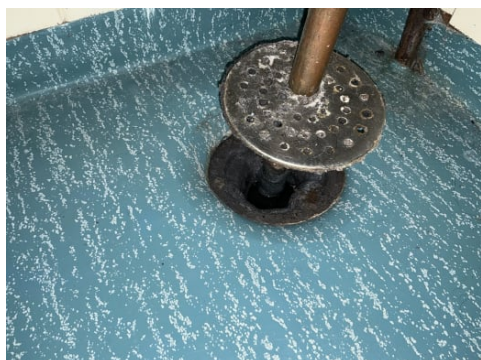
## 6.21 Vaskerom

Rommet er ikke bygget som et tradisjonelt våtrom men som et rom med vanninnstallasjon. Det er ikke lagt opp til dusj eller andre installasjoner som påfører rommets overflater fritt vann ved normal bruk. Rommet er derfor vurdert som «rom med vanninnstallasjon» og ikke som et våtrom i denne rapporten.
