# Tilstandsrapport

Eiet seksjon i boligbygg med flere boenheter

Stålverkskroken 20, 0661 OSLO

Befaringsdato: 08.08.2025

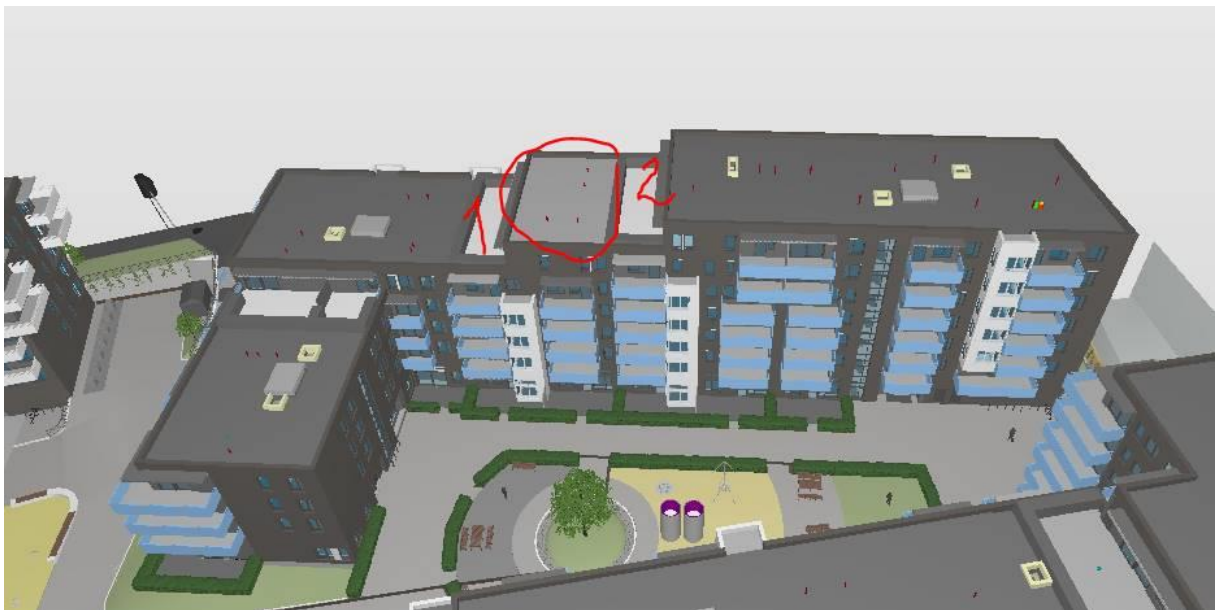
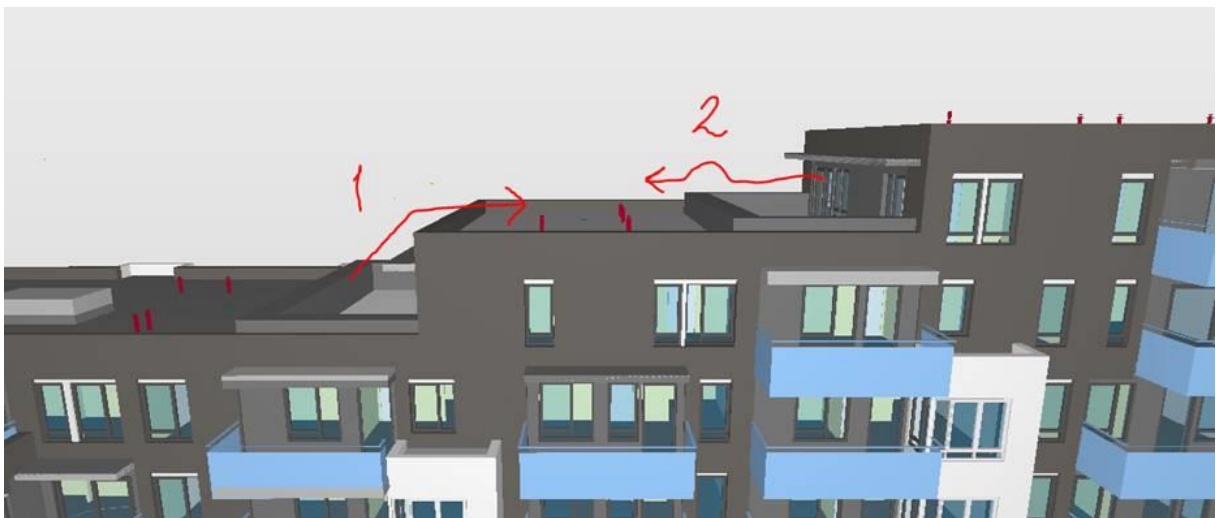
1. Gå via privat takterrasse i plan 6 (S-nr 78/A.3-603), klatre på stige over takbrem og gesims opp til plan 7. For å komme til den private takterrassen kan man enten gå gjennom leiligheten eller fra tak plan 6 og klatre over blomsterkassen.
2. Gå via leiligheten og privat takterrasse i plan 7 (S-nr 86 / A.3-702). Man må klatre over blomsterkassen mellom takterrasse og takflate.

Det kan kreves tilkomst for vaktmester gjennom både S-nr 78 og 86.

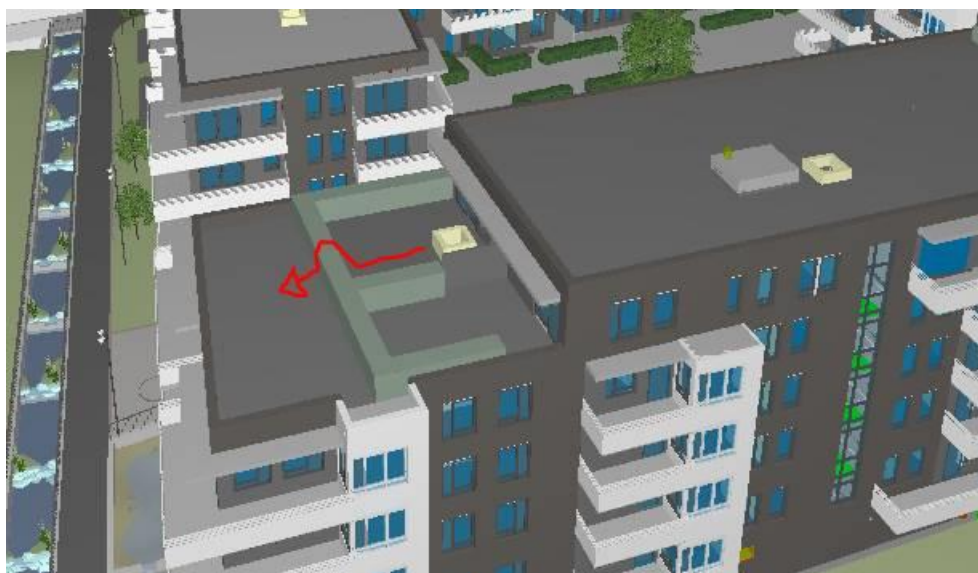
### **Bygg C:**

I bygg C er det en røykluke på den private takterrassen til leilighet S-nr 235 / C.2-502. Her trengs tilgang for vedlikehold av takflate i plan 5. Her kan vaktmester enten gå via røykluke eller gjennom leilighet for så å klatre over blomsterkasse.

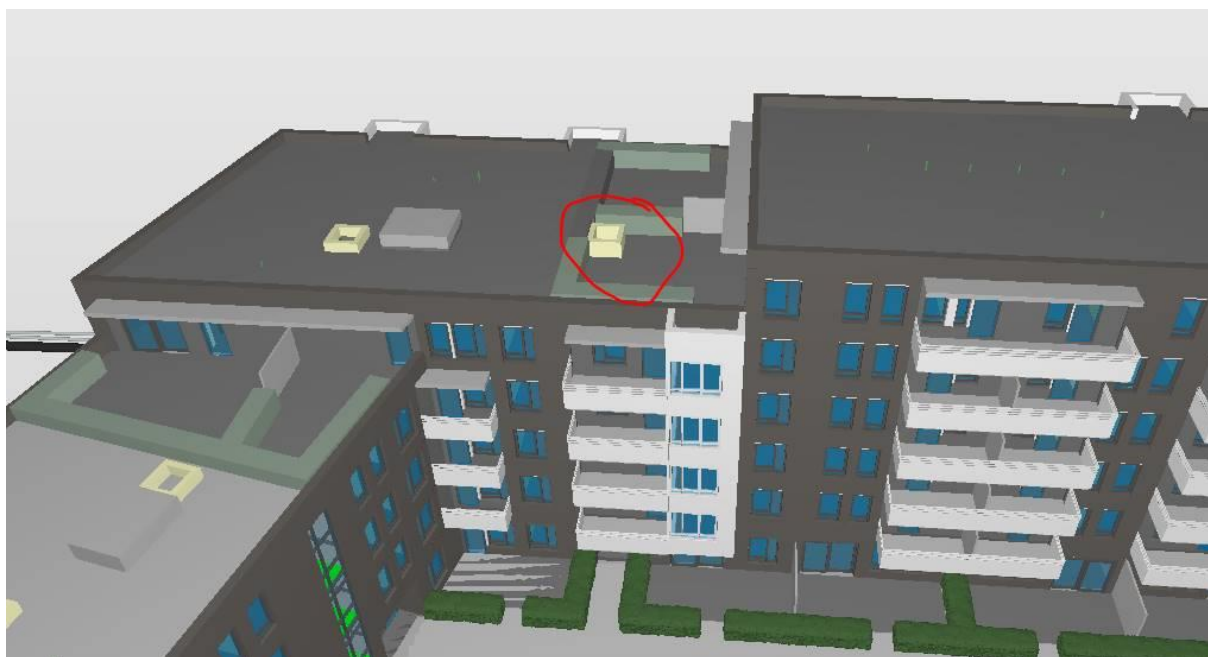
### **Bygg D**

På bygg D er det en røykluke på den private takterrassen til S-nr 314 / D.3-603. Denne trengs ikke for tilkomst til tak, men dersom røykluken krever inspeksjon kan vaktmester enten gå via røykluken eller via leiligheten.

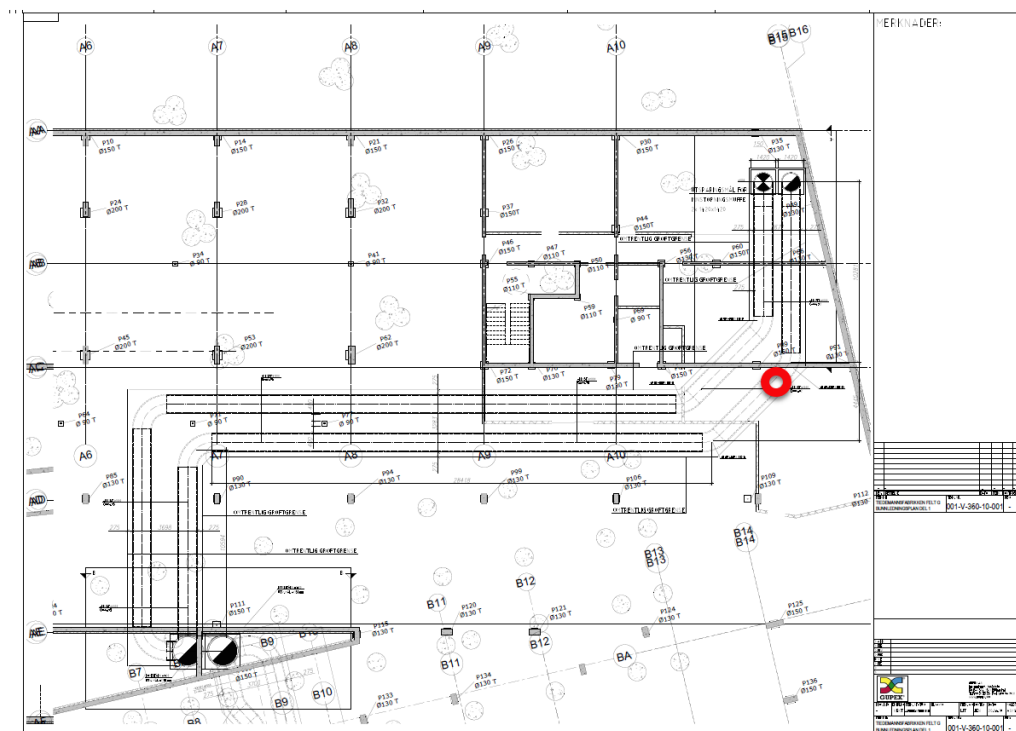
Plan 2 del 1

Kanaler i grunn ligger i en betongkulvert over parkeringskjeller. Vi må komme rett opp av kulvert som gir oss lite spillerom på oppstikk. 2 av oppstikkene fra kulvert kommer rett opp i uteplass i plan 1. Det må undersøkes om det er mulig å grave grøfter her en grøft her eller lages nye kulverter for kanalene.
