Tilstandsrapport

REKKEHUS (ENDE) OVER 2 PLAN

Ekornvegen 24, 2014 BLYSTADLIA

Befaringsdato: 11.05.2026

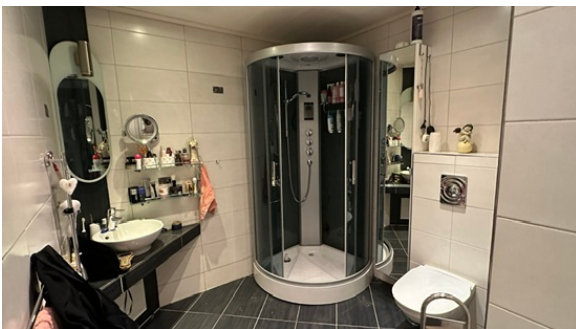
Tilstandsgradene er vurdert med bakgrunn i dette forholdet.

Det gjøres oppmerksom på at tettheten i membranen ikke lenger kan garanteres.

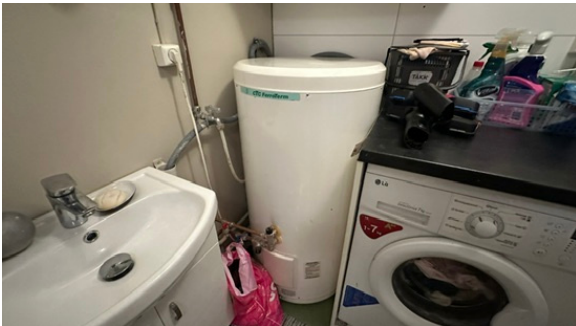
Konsekvens - alder = vannlekkasje. Stikkontak = mulig brannfare, i verste fall.

Tidspunkt for utskifting nærmer seg.
