# Nordre Skogveien 16 A 5057 BERGEN

## Tilstandsrapport Eierskifte

Boligtype:	Enebolig
Byggeår:	1911
Hovedbygg BRA:	122 m <sup>2</sup>
Hovedbygg BRA-i:	122 m <sup>2</sup>
Sum alle bygg BRA:	144 m <sup>2</sup>
Sum alle bygg BRA-i:	122 m <sup>2</sup>
Rapportdato:	26.2.2026 (Gyldig til 26.2.2027)

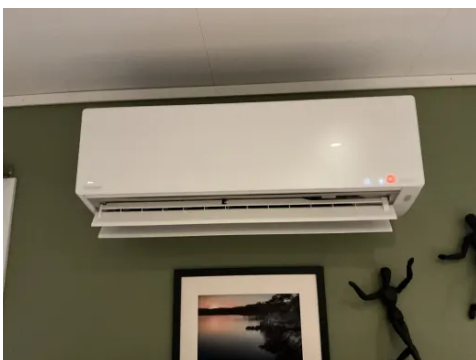
## 6.16 Varmesentral

Type anlegg	Varmepumpe
Luft til luft varmepumpe.	
Er det utført arbeider på anlegget etter byggeår?	Ja
Montert i 2019.	
Når var siste service på anlegget?	
Service i desember 2025.

Ikke funnet nevneverdige avvik basert på visuell kontroll.

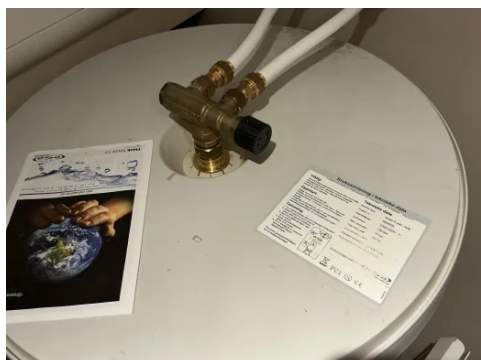
**6.17 Varmtvannsbereder**

Plassering bereder

Vaskerom

Ikke funnet nevneverdige avvik basert på visuell kontroll.
