Tilstandsrapport

Terrassehus

Lurudveien 32, 2020 SKEDSMOKORSET

Befaringsdato: 01.06.2026

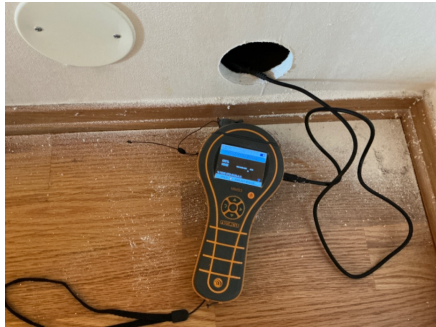
8. ETASJE > VASKEROM

Måleresultat: Under 6 vektprosent. På grunn av manglende tilgang bak dusjsonen, ble hulltakingen med fuktmåling utført utenfor områder som normalt er mer utsatt for fuktpåvirkning, og gir etter NS3600 TG IU. Dette kan imidlertid redusere påliteligheten av målinger og observasjoner.

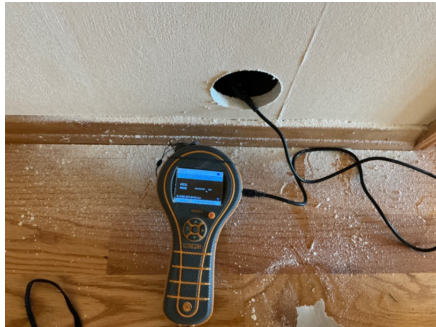
9. ETASJE > BAD

Måleresultat: Under 6 vektprosent.

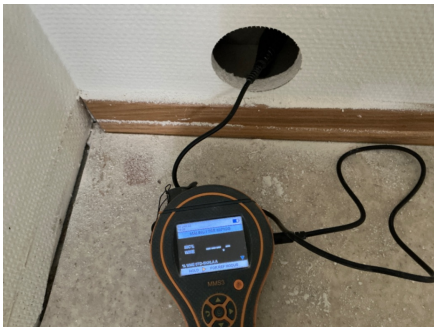
KJØKKEN

Vurderte forhold: Det er undersøkt om våtrommet kan ha en fuktskade gjennom hulltakning på utsiden av badet. Fuktmåler med piggelektrode er benyttet i veggkonstruksjonen, og det er gjort en visuell inspeksjon nær hullet. Målemetoden må ansees som en stikkprøvekontroll, og gir ingen garanti for andre deler av konstruksjonen. Resultatet påvirkes av valg av målested, dybde, tidligere bruk av rommet og oppbygning.

Måleresultat: Under 6 vektprosent.

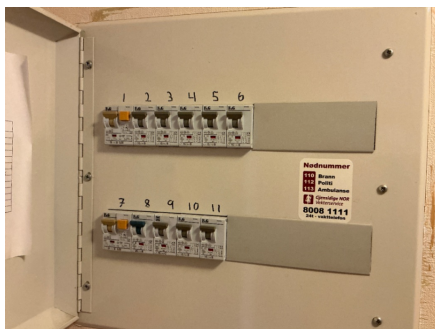
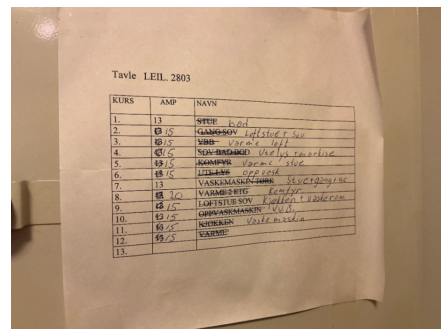
Inntak og sikringsskap

- Er det tegn på at kabelinnføringer og hull i inntak og sikringsskap ikke er tette, så langt dette er mulig å sjekke uten å fjerne kapslinger?
Nei
- Finnes det kursfortegnelse, og er den i samsvar med antall sikringer?
Ja
- Foreta en helhetsvurdering av det elektriske anlegget, dets alder, allmenne tilstand og fare for liv og helse. Bør det elektriske anlegget ha en utvidet el-kontroll?
Ja DLE anbefaler alle å ha utvidet el-kontroll hvert 5 år og på bakgrunn av dette anbefales det å gjennomføre en kontroll.
