# Tilstandsrapport

📍 Havrestubben 6, 1920 SØRUMSAND

# gnr. 242, bnr. 56

Rapportdato: 19.12.2025

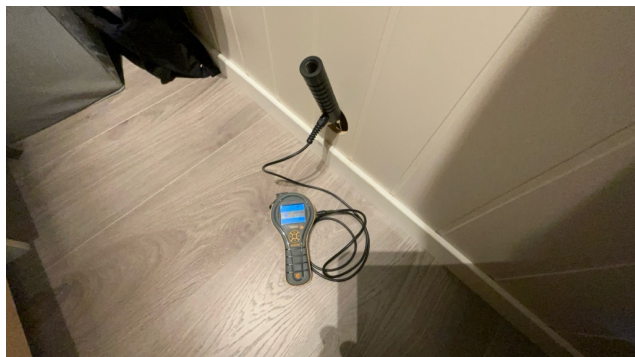
Utført hulltaking.

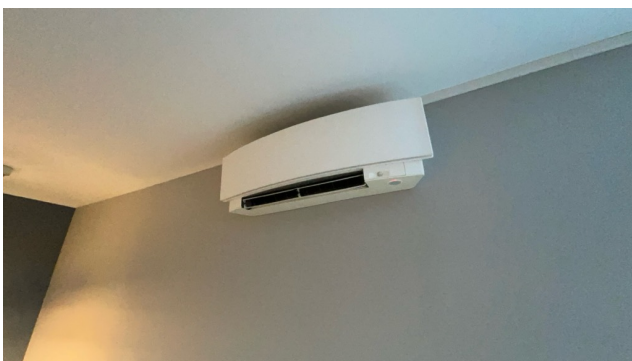
Varmepumpe fra 2017. Varmepumpe fremstår med tiltenkt funksjon og vurdert opp mot alder. Jevnlig service er anbefalt for god ivaretagelse. Ev.t kommende vedlikehold tilfaller ny eier.
