SØRUMSAND

# Havrestubben 6

# EGENERKLÆRINGSSKJEMA

# Tilstandsrapport

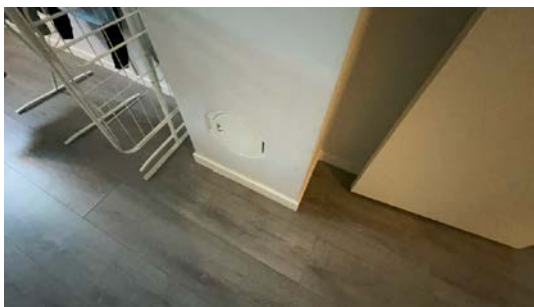
Ildfast plate mangler på gulvet under sotluke/feieluke på pipe.

- Det anbefales å montere ildfast plate under luker på pipe.

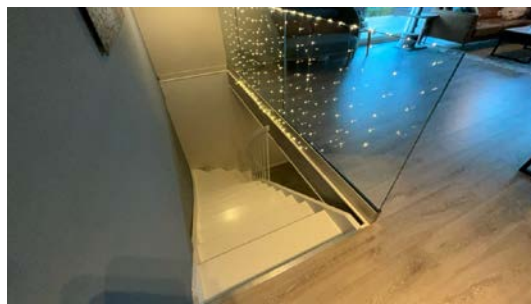
Besiktigelse av trapp.

- Håndløper bør monteres, men det var ikke krav på byggetidspunktet.
- Åpninger er såpass store at det ut ifra sikkerhetsmessige forhold anbefales å lage mindre åpninger.

Åpning i trappeløp bør tettes med tilfredsstillende rekkverk.

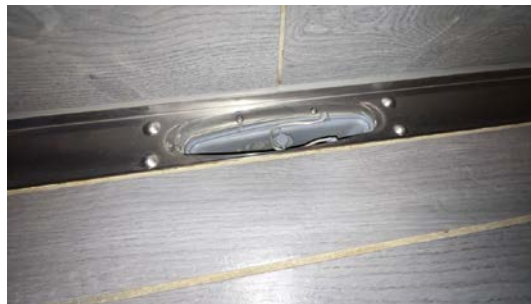
Kontroll av sluk.

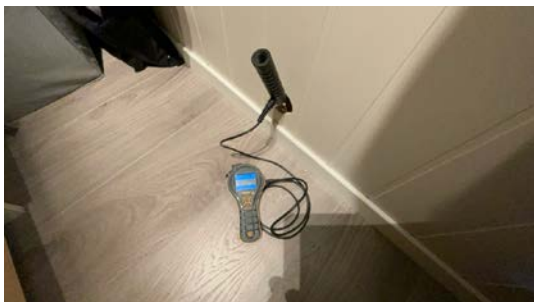
Utført hulltaking.
