# Havrestubben 6

# EGENERKLÆRINGSSKJEMA

# gnr. 242, bnr. 56

Befaringsdato: 19.12.2025

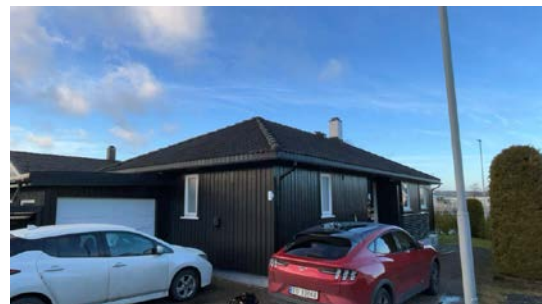
Besiktigelse av taktekke.

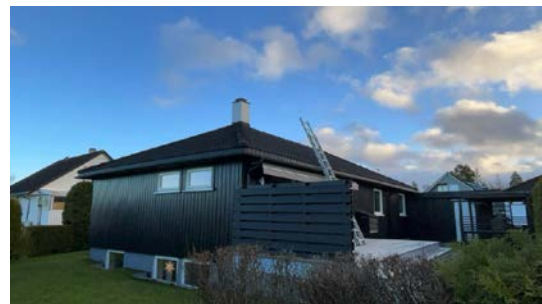
Besiktigelse av taktekke.

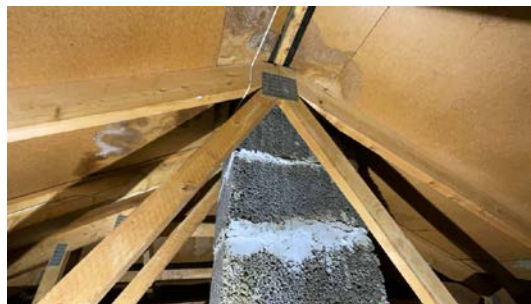
Kontroll rundt pipeløp.

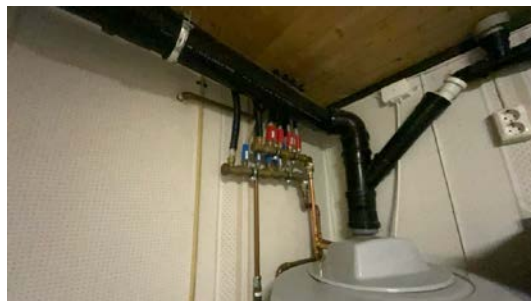
Besiktigelse av rørøpplagg.

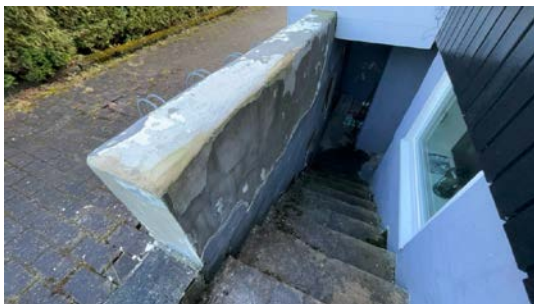
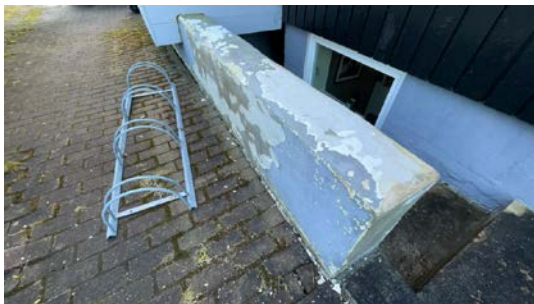
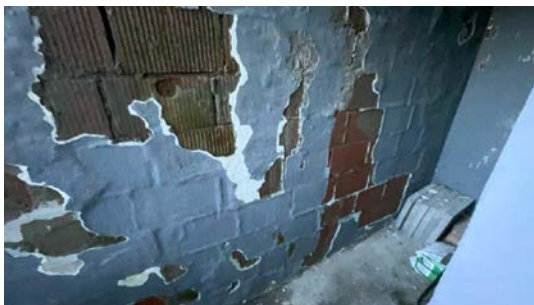
- Grunnmuren har sprekke-dannelser.
- Det er påvist sprekker i murte/pussede fasader.

Behov for lokale utbedringer.

Drenering på oversiden må utbedres før pussing av muren blir utbedret. Pris bør innhentes for faktiske kostander.

**Kostnadsestimat: 20 000 - 100 000**
