# Tilstandsrapport

Selveierleilighet

Middelthuns gate 21 B, 0368 OSLO

# gnr. 215, bnr. 231, snr. 73

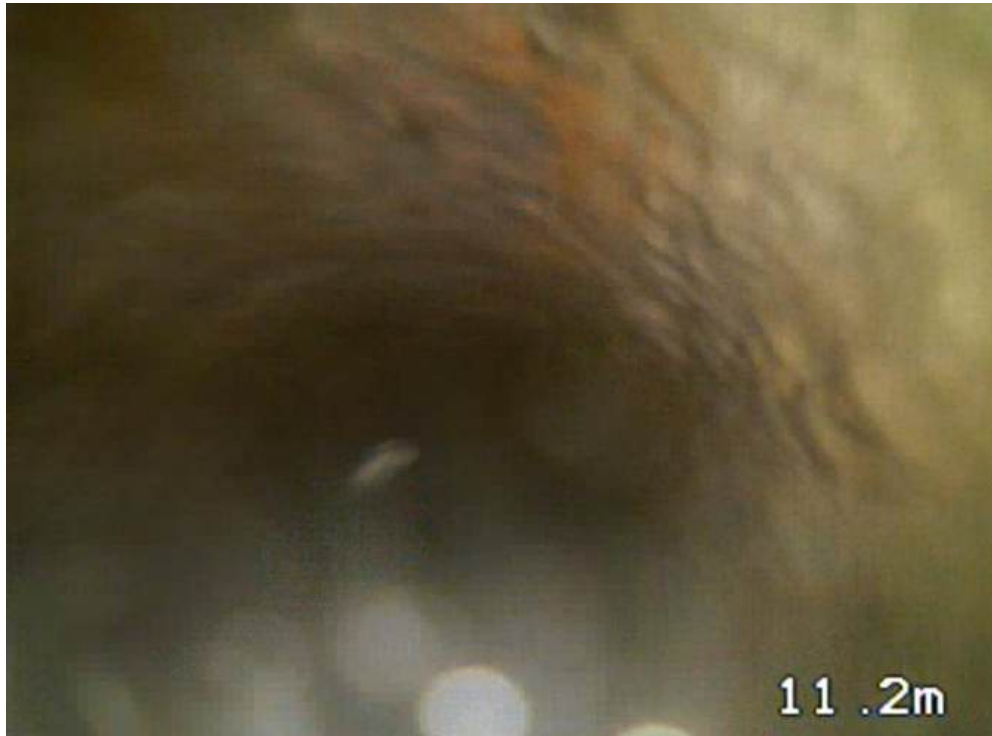
Vi fikk ikke tatt opptak grunnet feil med kamera, så videoen starter i bunnen av røret. Det vil derfor starte i felles stamme. Vi var ikke klar over dette, så denne videoen går veldig raskt og det er derfor vanskelig å se mengde fett i røret.

Det er derimot mulig å se at det er noe mer fett enn vanlig i baderomsstammen, men mengden er ikke stor nok til at det kommer til å lage problemer.

Fettet er derimot løst og enkelt å få fjernet med vedlikeholdsspyling.

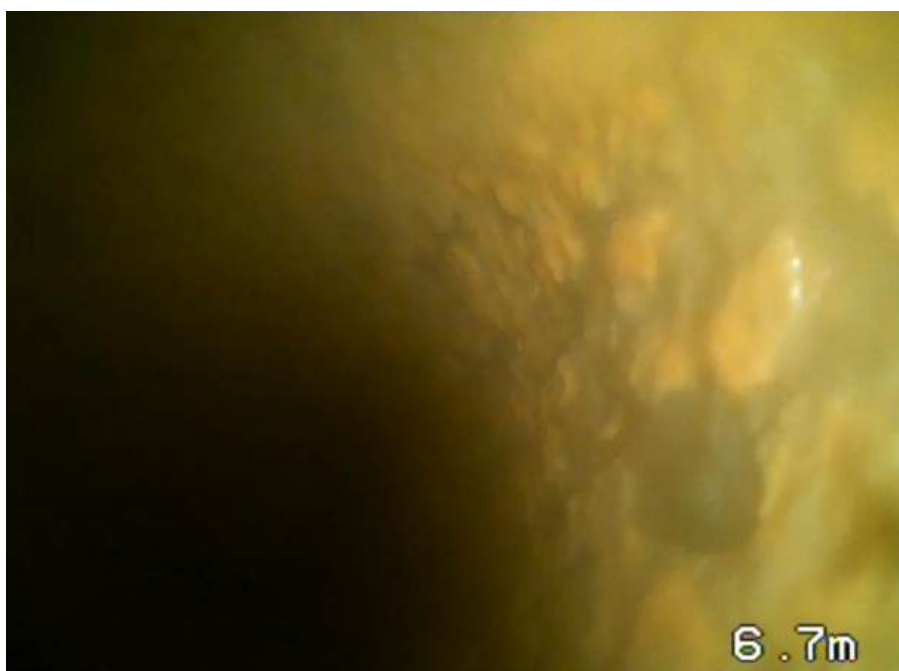
1,3 meter så ser man overgang fra plastikk/MA-rør til eldre soil/jernrør. På grunn av damp i røret så er det ikke så enkelt å se på videoen, men man ser at det er en del fett på de gamle soil rørene i motsetning til de nye MA-rørene.

På grunn av damp i røret så er det ikke enkelt å se, men det er fett på rørveggen på soilrøret. Se bilde.

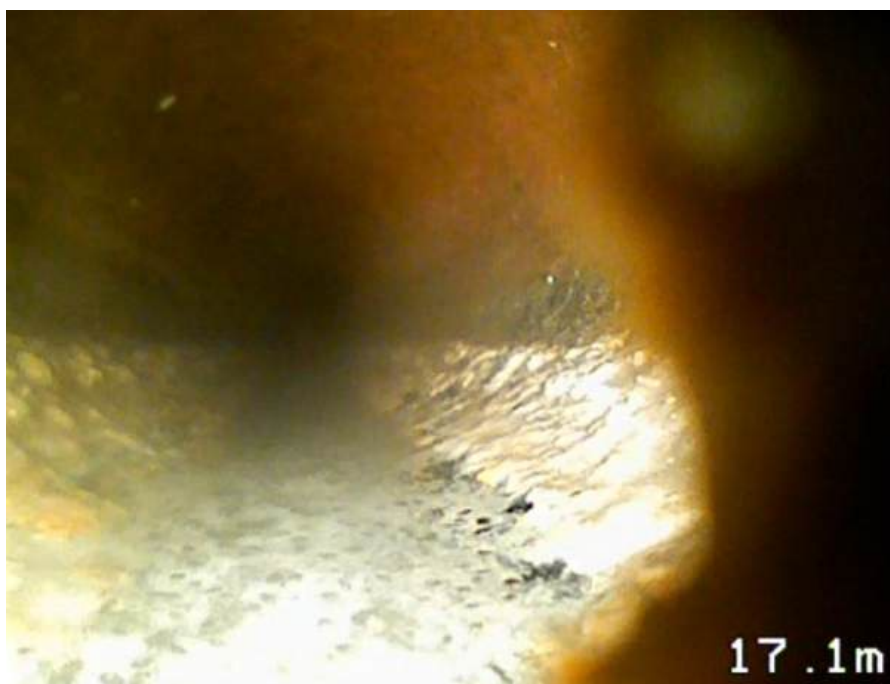
På 14,6 meter så ser man felles bunnledning, det er mindre fett i denne bunnledningen sammenlignet med de andre. Det er nok til at fettete krøller seg på linsen til kamera, slik som andre steder i avløpsnett til sameiene, men mengden i bunnledning er mindre sammenlignet med resten.

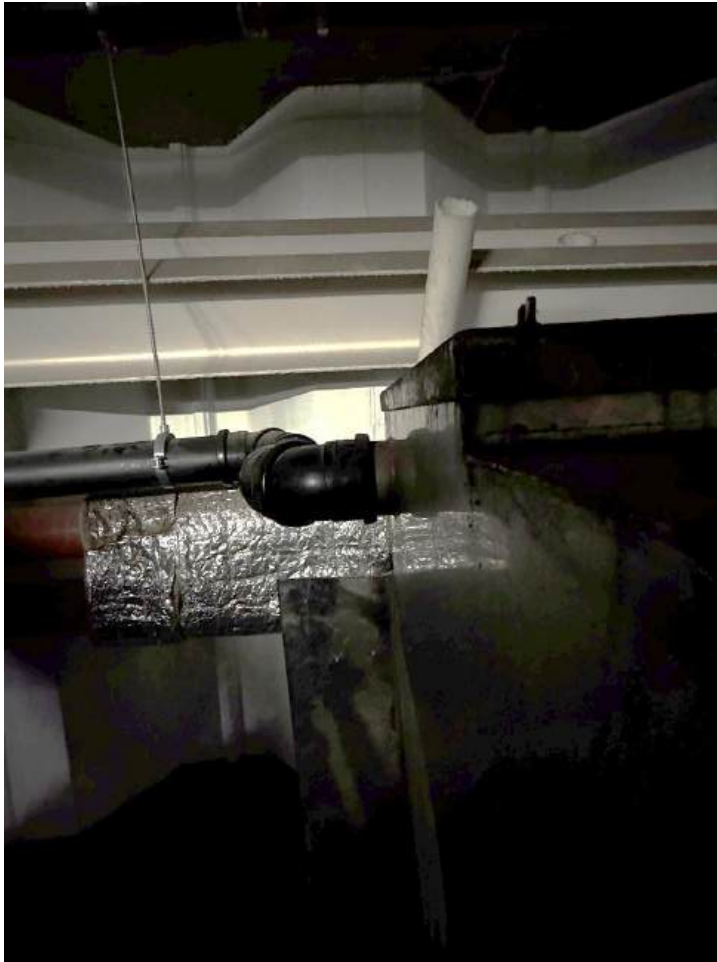
Det er litt vrient og se på bilde, men vi anbefaler også at røret som går ut av fettutskilleren monteres lavere. Slik som det viser på dette bilde så er det motfall på røret.
