MAJORSTUEN

Industrigata 40

KOMPLETT TILSTANDSVURDERING OG VEDLIKEHOLDSPLAN

# Industrigata 40

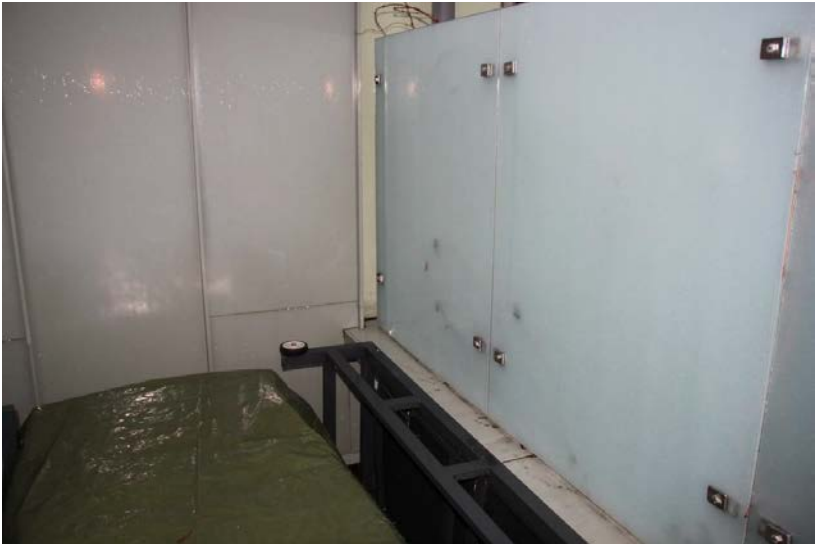
Tiltak pkt 1

Balkongbrystning mellom ny og gammel del i 6. etasje er avsluttet inn mot fasaden på en uoversiktlig måte. Vann renne inn mot fasaden og min mening er at det er her lakkesjproblemene ned til Karlin har sitt opphav. Glassvegg må fjernes og alt beslag i hele lengden it må tas av. Inn mot veggen må både puss på gammel del og nederste fasadeplate fjernes slik at man kan få kontroll på oppbretten av en underliggende membran. Det må være en oppbrett på minimum 20 cm. I tillegg må membranen går over skjøten mellom ny og gammel del og brettes godt ned på hver side av brystningen.

1. Tetting av balkongbrystning, mellom ny og gammel del i 6. etasje må åpnes og bygges opp nøyaktig med sekundærtetting også inn mot fasade. Nytt beslag monteres i hele lengden. (Dette antas å være årsak til lekkasje hos Karlin)

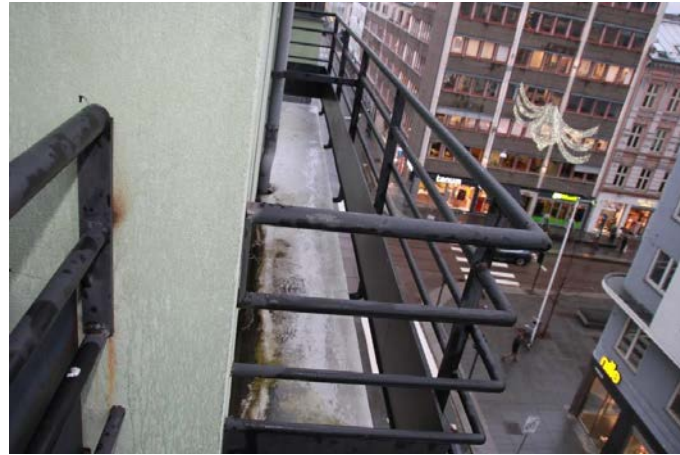
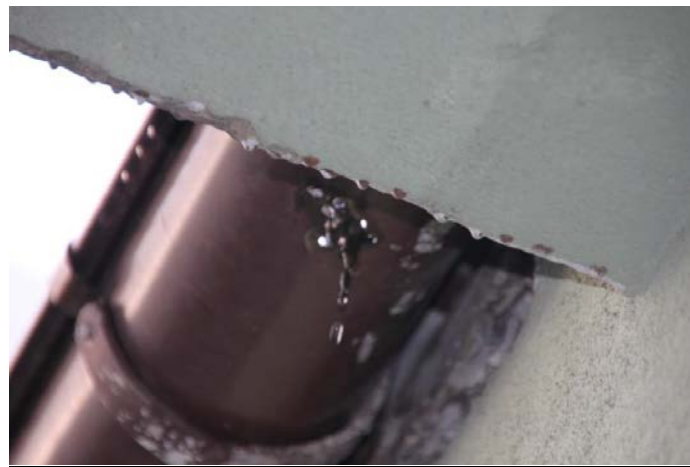
## Tiltak pkt. 2

Avløp fra balkonger nybygg ført til øverste brannbalkong i 6. etasje. Denne traseen er ikke beregnet på så store mengder vann og øverste brannbalkong tåler ikke dette. Det er boret et hull i takrenne som gjør at vannet bare spruter ned langs balkongene og fasaden. Dette må ordnes med et ordentlig nedløp. Se foreslått plassering på tegningen under.

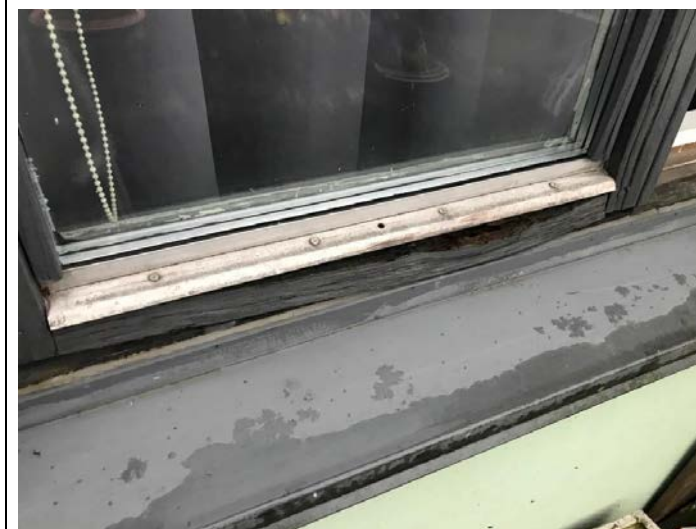
## Tiltak 5

Total mangel på vedlikehold av vinduer og balkongdører. Her bør seksjonseier ta mesteparten av kostnadene etter min mening.

5. Utbedre balkong i 8. etasje ut mot Bogstadveien, herunder fjerne skrot og råteskadet rask på balkongen, rense under tregulv og rense takrenner. Bytte råteskadet vinduer og balkongdører. Forlenge luftekanal og reparere skade på puss. Mye av dette vurderer jeg å være seksjonseiers ansvar.

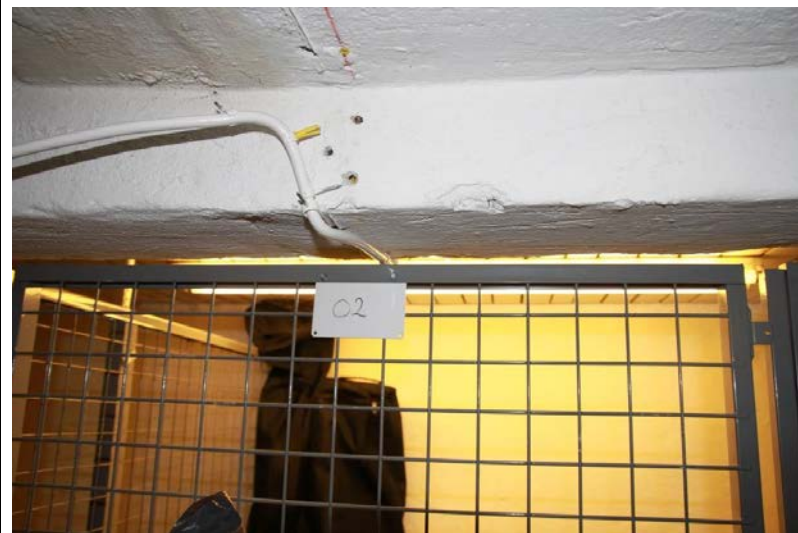
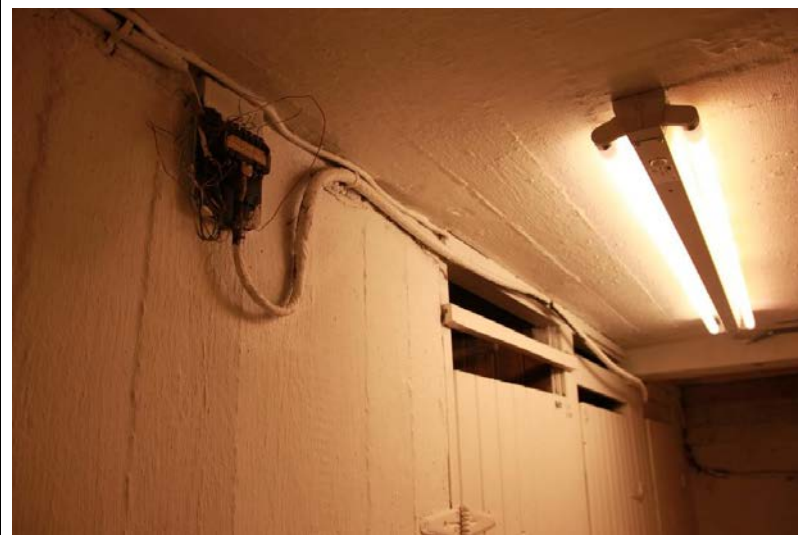
Løse ledninger i kjeller må festes. Full gjennomgang i hele kjelleren og alle fellesboder må foretas. Ledninger som ikke er i bruk må fjernes.

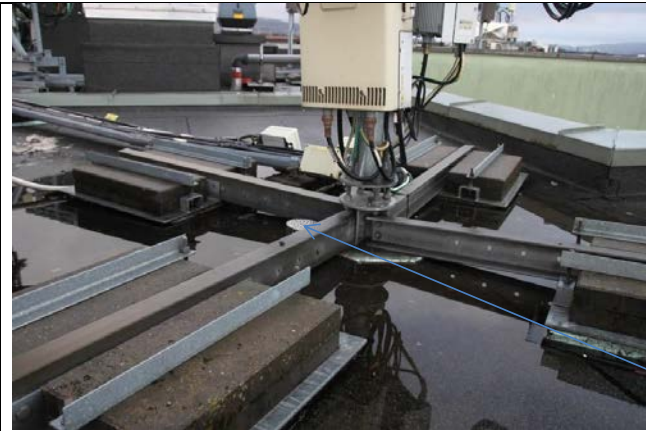
Tilstand på taktekking synes god. Den skal tåle at det står vann slik som på bildet men sluk ved taknedløp må renses et par ganger pr. år (vaktmester).

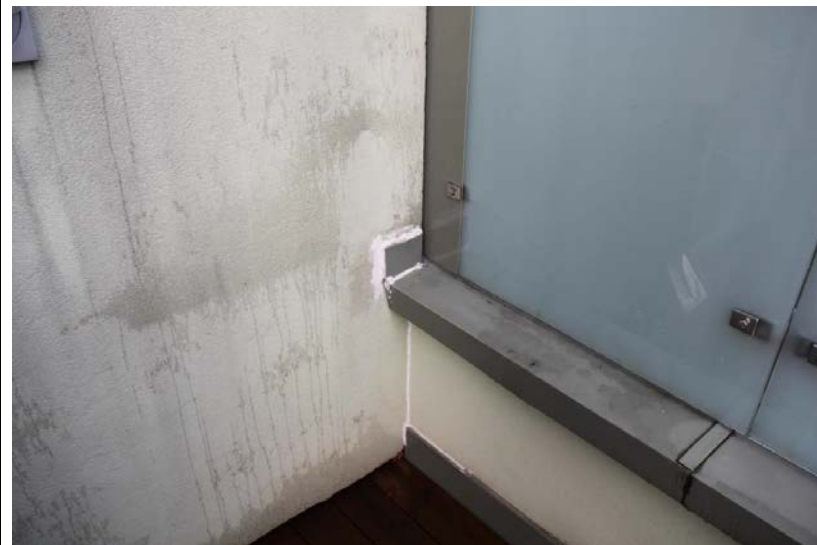
Dette er ikke en ok måte å foreta tetting av fasaden. Slik fugemasse er nødreparasjon og intet annet. Dette må utbedres på samme måte som anbefalt i 6. etasje over Karlin.
