# Tilstandsrapport

Enebolig

Vinkelveien 22, 1920 SØRUMSAND

# gnr. 241, bnr. 350

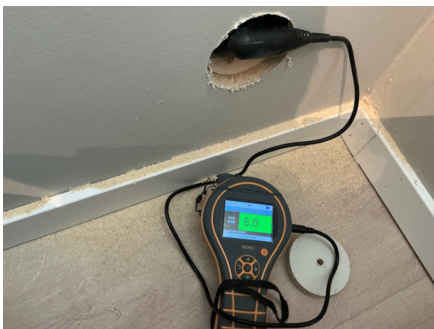
Vurderte forhold: Synlige overflater i rom under terreng er kontrollert visuelt med tanke på riss/sprekker, setninger/jordtrykk, fuktskader og skadedyr. Merk at, skadedyr er svært vanskelig eller ofte umulig å oppdage visuelt under befaringen. Det er sett etter ventiler. Fuktmåling ved hulltakning er utført for å undersøke om valgt punkt kan ha en fuktskade.

Måleresultat: 8,6 vektprosent.

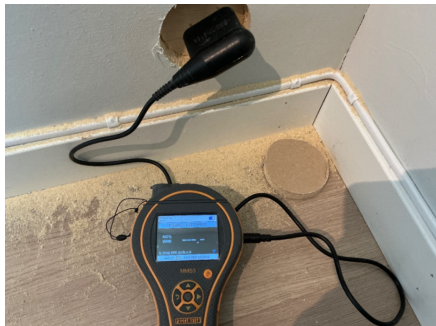
Vurderte forhold: Det er undersøkt om våtrommet kan ha en fuktskade gjennom hulltakning på utsiden av badet. Fuktmåler med piggelektrode er benyttet i veggkonstruksjonen, og det er gjort en visuell inspeksjon nær hullet. Målemetoden må ansees som en stikkprøvekontroll, og gir ingen garanti for andre deler av konstruksjonen. Resultatet påvirkes av valg av målested, dybde, tidligere bruk av rommet og oppbygning.

Måleresultat: Under 6 vektprosent.

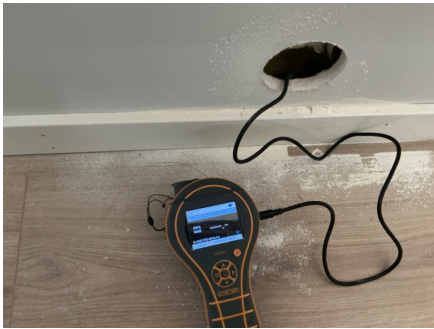
Vurderte forhold: Det er undersøkt om våtrommet kan ha en fuktskade gjennom hulltakning på utsiden av badet. Fuktmåler med piggelektrode er benyttet i veggkonstruksjonen, og det er gjort en visuell inspeksjon nær hullet. Målemetoden må ansees som en stikkprøvekontroll, og gir ingen garanti for andre deler av konstruksjonen. Resultatet påvirkes av valg av målested, dybde, tidligere bruk av rommet og oppbygning.

Måleresultat: Under 6 vektprosent.

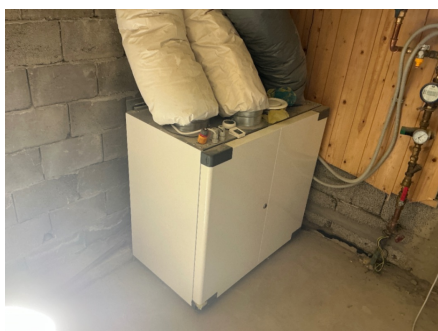
- Det er friskluftsventiler i enkelte yttervegger og vinduer i bolig med balansert ventilasjon. Åpne veggventiler kan forstyrre balansert luftstrøm og redusere anleggets virkningsgrad.

Aggregat plassert på teknisk rom
