SØRUMSAND

Vinkelveien 22

# Stor, sentral og betydelig påkostet enebolig med solrik tomt - 6 soverom, 2 bad og flere stuer - Dobbelgarasje

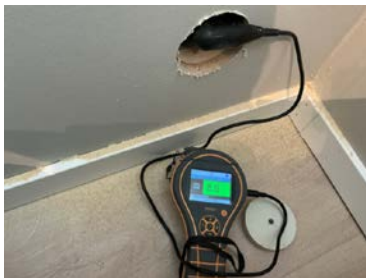
Måleresultat: 8,6 vektprosent.

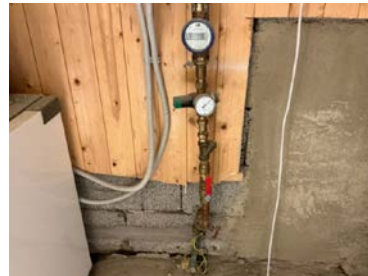
- Vanninstallasjoner: Manglende tettemuffer på rør-i-rør på kjøkken, med risiko for lekkasjeskader.

Manglende tettemuffe rundt varerør

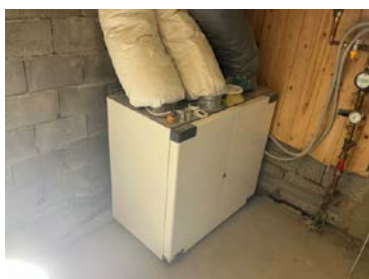
- Det er friskluftsventiler i enkelte yttervegger og vinduer i bolig med balansert ventilasjon. Åpne veggventiler kan forstyrre balansert luftstrøm og redusere anleggets virkningsgrad.

Aggregat plassert på teknisk rom
