# Tilstandsrapport

Boligbygg med flere boenheter

Bølerlia 141, 0689 OSLO

Befaringsdato: 02.02.2026

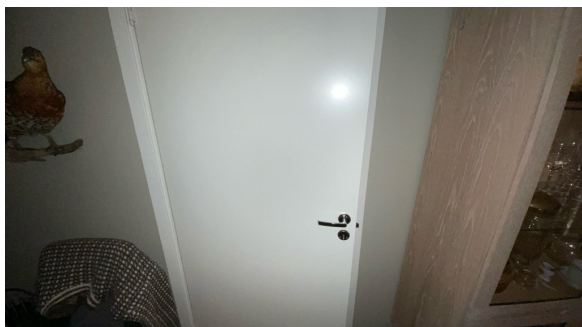
innerdør

## TG 1 Innvendige dører

Hvitmalte glatte innerdører.

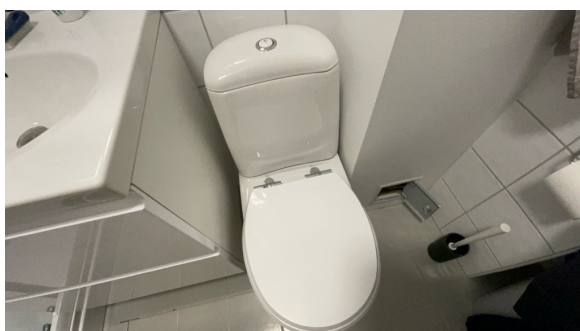
### TG 1 Sanitærutstyr og innredning

Badet har servant med ettgreps kran og skuffer under, speil med innebygget lys. Gulvstående toalett, dusjkabinett som var nytt i 2019, opplegg for vaskemaskin.
