Petedalsflaten 30

## Familievennlig enderekkehus over 3 plan i etablert boligfelt. Parkering i garasjerekke og 58m<sup>2</sup> terrasse + 11m<sup>2</sup> balkong!

# Tilstandsrapport

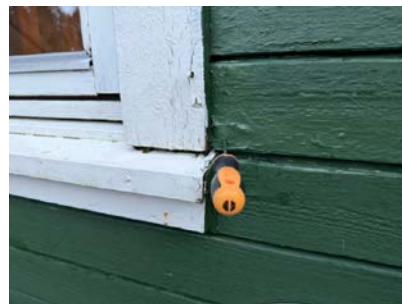
Råte i kledningsbord.

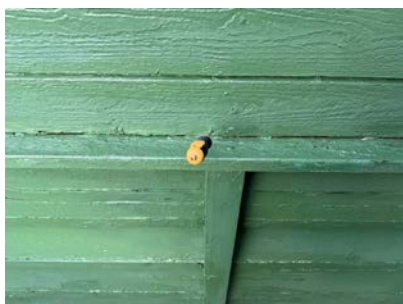
Råte i kledningsbord på levegg.

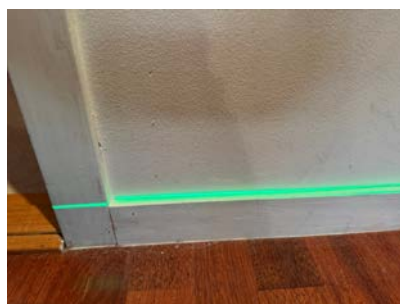
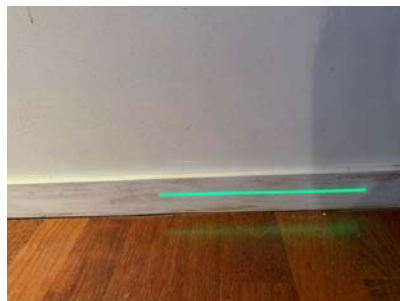
Bilder viser skjevheter i gulv i loftstue.

- For å få tilstandsgrad 0 eller 1 må høydeforskjeller rettes opp. Det vil imidlertid sjelden være økonomisk rasjonelt som et enkeltstående tiltak i en bolig som dette. Dersom boligen en gang skal renoveres, kan man vurdere slike tiltak.

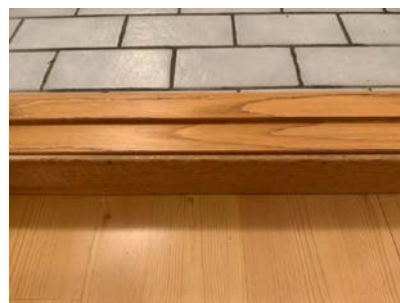
Feil type dørterskel på bad. På bad skal dørterskel være flat slik at det blir tilluftspalte under dørblad.

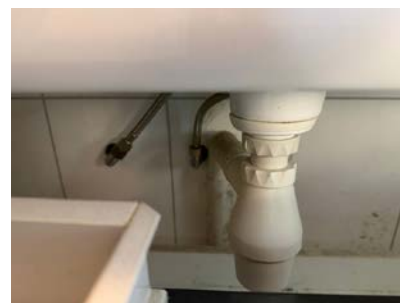
Røropplegg under servant.

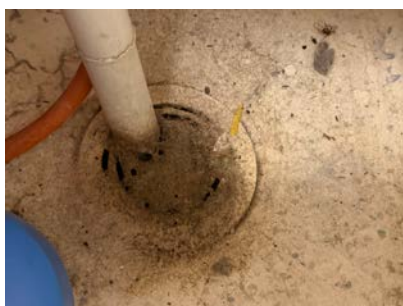
Eldre plastsluk i gulv.

Rommet var i bruk da boligen var bebodd, men fremstår som et eldre våtrom. På bakgrunn av alder på membran/tettesjikt/slukløsning og risiko for lekkasje og skader må det påregnes utskiftning. Det er derfor heller ikke gjennomført en detaljert tilstandsvurdering av hver enkel bygningsdel i rommet.

Det er opp til ny eier å vurdere oppgradering. For å oppfylle dagens krav til våtrom, medfører dette betydelige utgifter. Det anbefales også å skifte, vann- og avløpsledninger og sluk i forbindelse med en eventuell oppgradering. Dersom våtrommet har varmekabler bør disse også skiftes v/ oppgradering.

**Kostnadsestimat: 100 000 - 200 000**

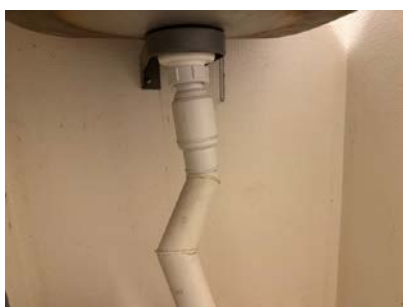
Røropplegg under vask.

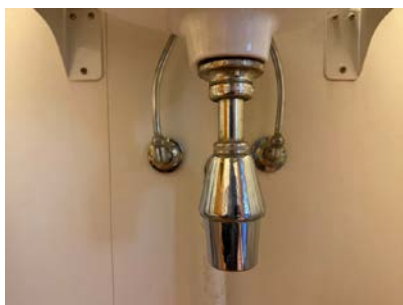
Rørøpplegg under servant.

Det er opp til ny eier å vurdere oppgradering. For å oppfylle dagens krav til våtrom, medfører dette betydelige utgifter. Det anbefales også å skifte, vann- og avløpsledninger og sluk i forbindelse med en eventuell oppgradering. Dersom våtrommet har varmekabler bør disse også skiftes v/ oppgradering.

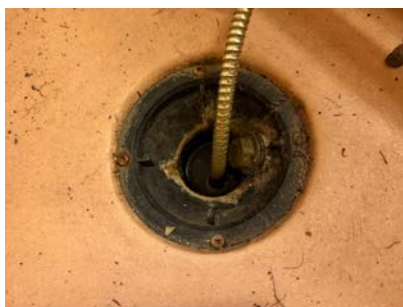
Eldre plastsluk i gulv.

**Kostnadsestimat: 100 000 - 200 000**

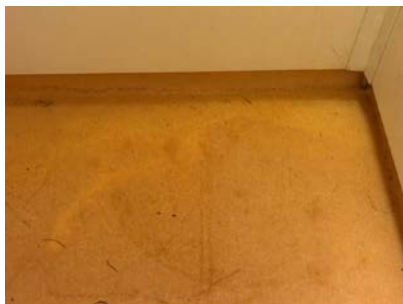
Misfarging i våtromsbelegg.

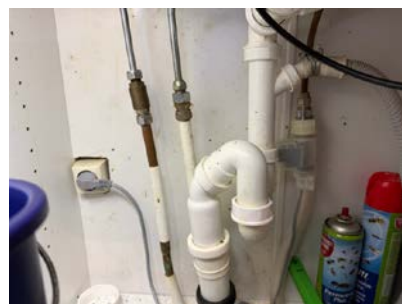
Rørøpplagg under vask.

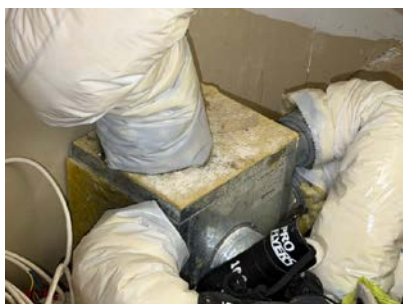
Ventilasjonsaggregat i bod i loft-etg.

Ventilasjonsanlegg med tilhørende ventilasjonsrør bør undersøkes nærmere og utbedres v/behov. Ventilasjonsaggregat bør skiftes.

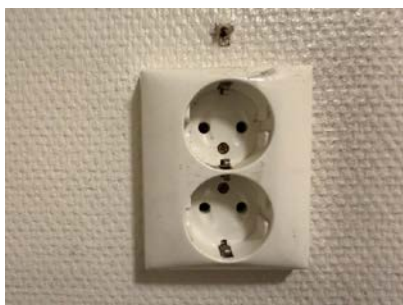
Ingen tegn til varmgang i stikkontakt til varmtvannstank. Stikkontakt bør allikevel skiftes til fast el. tilkobling for å unngå varmgang og brannfare.
