Tilstandsrapport

Enebolig

Søre Ådlandsvik 34, 5314 KJERRGARDEN

Befaringsdato: 23.04.2026

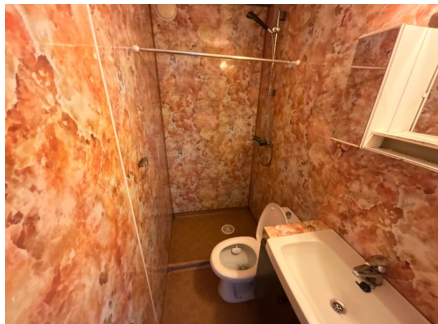
UNDERETASJE > BAD (2,1 M²)

! TG IU Tilliggende konstruksjoner våtrom

Kostnadsestimat: 200 000 - 500 000

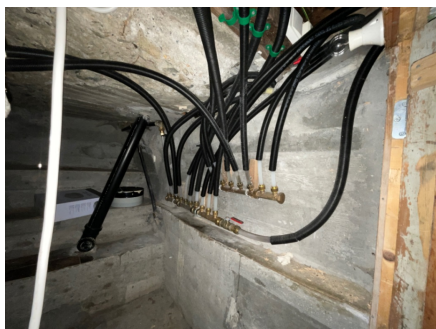
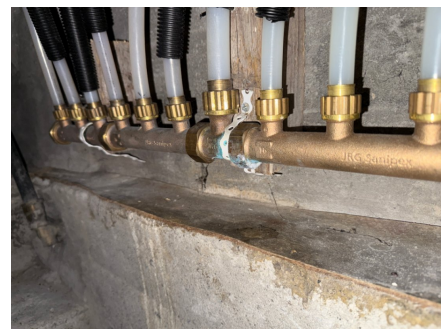
- Fordelerstamme er ikke etablert i et "tett" skap. Medfører risiko for at vann ikke føres direkte til sluk ved evt. lekkasjer.
- Drypp fra rør-i-rør-stamme.
- Mer enn halvparten av forventet brukstid for eldre deler av anlegget er oppbrukt.

- Andre tiltak:
- Det bør foretas tiltak på anlegget som sikrer bedre løsning på eventuelt lekkasjevann fra rør-i-rør system, for å unngå følgeskader ved evt. lekkasjer.
- Drypp skyldes trolig irr på komponenter. Det må gjøres nærmere undersøkelser og utbedring av rørlegger.
- Overvåk tilstanden jevnlig. For å få tilstandsgrad 0 eller 1 må røranlegget (kobberdeler) skiftes ut, men tidspunktet for når dette er nødvendig er vanskelig å si noe om. Ved renovering, påse at røranlegget dokumenteres av fagperson.

Kostnadsestimat: Under 20 000
