Tilstandsrapport

Enebolig

Søre Ådlandsvik 34, 5314 KJERRGARDEN

Oppdragsnr.: 20932-3363

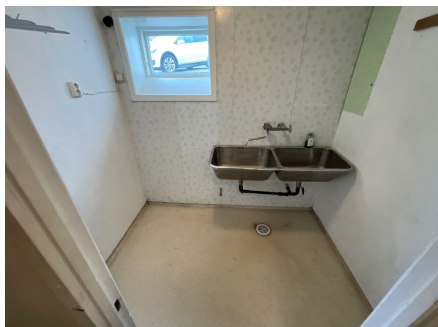
UNDERETASJE > VASKEROM (3,6 M²)

TG IU Tilliggende konstruksjoner våtrom

- For å oppfylle dagens krav til våtrom må det påregnes utgifter til oppgradering. Det anbefales også å skifte, vann- og avløpsledninger og sluk i forbindelse med en eventuell oppgradering. Dersom våtrommet har varmekabler bør disse skiftes ved oppgradering.

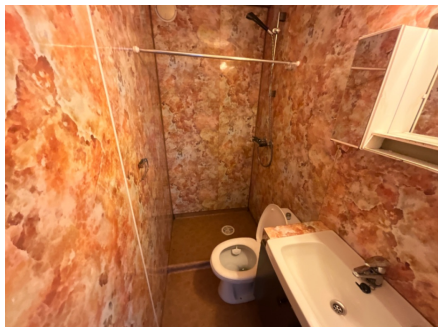
UNDERETASJE > BAD (2,1 M²)

! TG IU Tilliggende konstruksjoner våtrom

- Manglende oppgradering av våtrommet medfører høy risiko for at konstruksjonene ikke vil tåle vanlig bruk av vann eller lekkasjer. Dette kan føre til fuktskader på tilstøtende konstruksjoner.
- For å oppfylle dagens krav til våtrom må det påregnes utgifter til oppgradering. Det anbefales også å skifte, vann- og avløpsledninger og sluk i forbindelse med en eventuell oppgradering. Dersom våtrommet har varmekabler bør disse skiftes ved oppgradering.

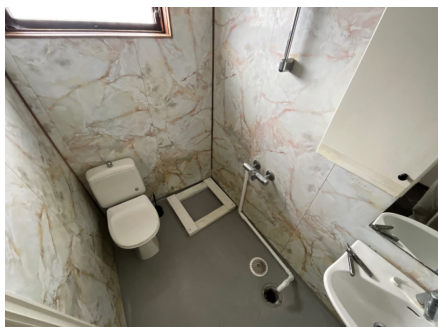
HOVEDETASJE > BAD (2,6 M²)

! TG IU Tilliggende konstruksjoner våtrom

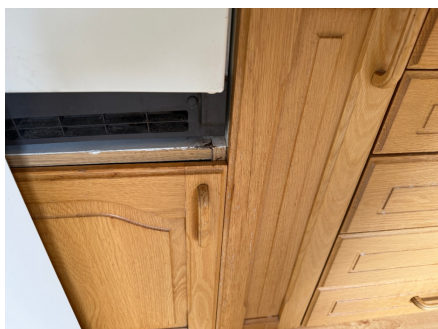
HOVEDETASJE > KJØKKEN (9,6 M²)

TG 3 Avtrekk

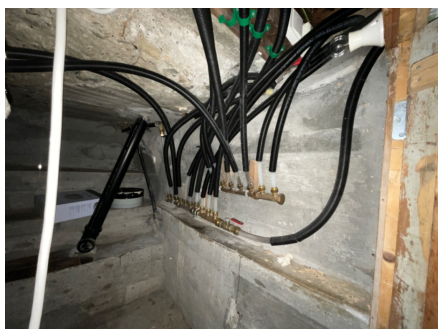
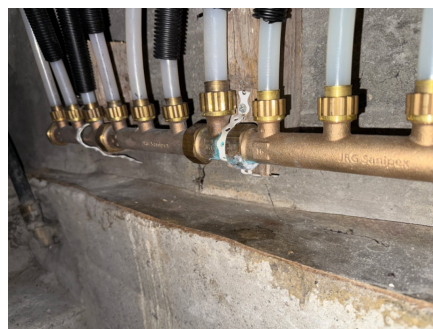
- Fordelerstamme er ikke etablert i et "tett" skap. Medfører risiko for at vann ikke føres direkte til sluk ved evt. lekkasjer.
- Drypp fra rør-i-rør-stamme.
- Mer enn halvparten av forventet brukstid for eldre deler av anlegget er oppbrukt.

TG 2 Avløpsrør

- Andre tiltak:
- Det bør foretas tiltak på anlegget som sikrer bedre løsning på eventuelt lekkasjevann fra rør-i-rør system, for å unngå følgeskader ved evt. lekkasjer.
- Drypp skyldes trolig irr på komponenter. Det må gjøres nærmere undersøkelser og utbedring av rørlegger.
- Overvåk tilstanden jevnlig. For å få tilstandsgrad 0 eller 1 må røranlegget (kobberdeler) skiftes ut, men tidspunktet for når dette er nødvendig er vanskelig å si noe om. Ved renovering, påse at røranlegget dokumenteres av fagperson.
