Leilighet  
Torvstrøvegen 9 C  
2030 Nannestad

**Boligens tekniske tilstand:**

**Utført av:**

Dato: 09/12/2025

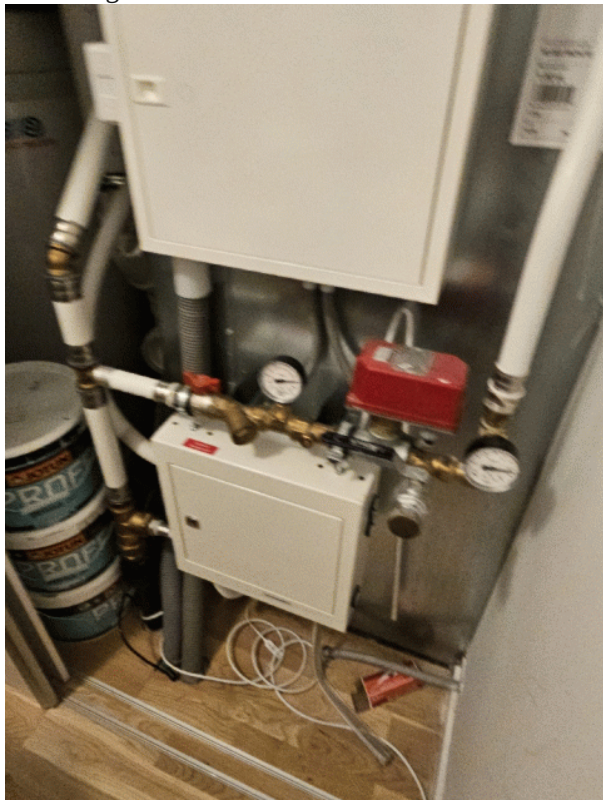
Varmtvannsbereder er fra 2022

Det er ikke påvist avdrypp og fuktskjolder ved bereder.

Varmtvannsbereder er kun visuelt inspisert og hjemmelshaver melder ingen avvik. TG1 Selv om det ikke ble avdekket avvik på varmtvannsberederen anbefales det jevnlig service. Regelmessig vedlikehold bidrar til å forlenge levetiden på berederen, samt redusere risikoen for uforutsette driftsstans eller lekkasjer. Ved jevnlig kontroll kan man også oppdage begynnende slitasje eller kalkavleiringer, som er vanlig over tid og kan påvirke ytelsen.
