Tilstandsrapport

Enebolig

Mjøsundveien 91, 9350 SJØVEGAN

Befaringsdato: 23.02.2026

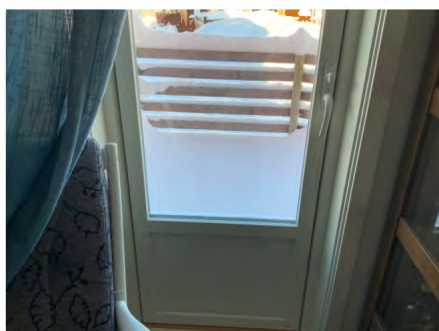
! TG IU Balkonger, terrasser og rom under balkonger

Dør fra stue ut til veranda og trapp ned til terrasse

- Det bør foretas nærmere undersøkelser av balkong/terrasser når den er snøfri.

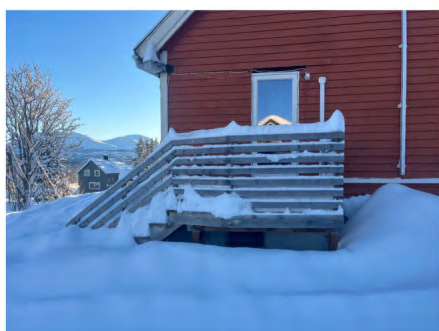
! TG IU Balkonger, terrasser og rom under balkonger - 2 - 3

Dør fra soverom 1 etasje ut til veranda og trapp ned på mark

- Det bør foretas nærmere undersøkelser av balkong/terrasser når den er snøfri.

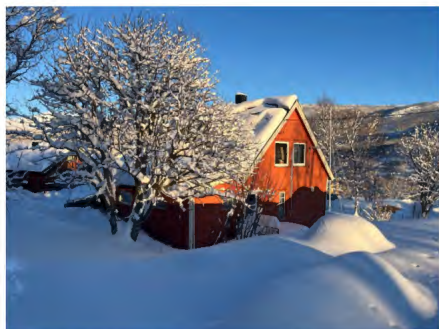
TG IU **Balkonger, terrasser og rom under balkonger - 2**

Terrasse mot fylkesvei

- Det bør foretas nærmere undersøkelser av balkong/terrasser når den er snøfri.

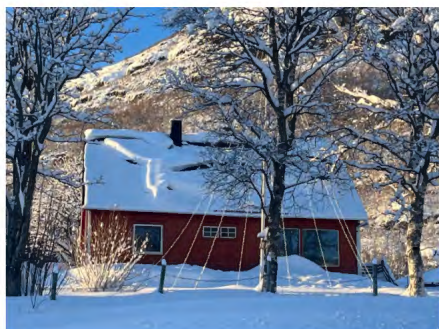
TG IU **Utvendige trapper**

Tretrapp / repos ved inngangsparti

- Det bør foretas nærmere undersøkelser av utvendige trapper når de er snøfri.

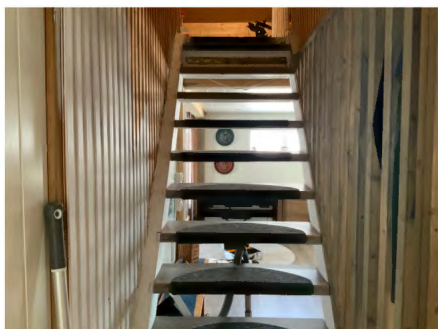
TG 1 Innvendige trapper - 2

Boligen har tretrapp til kjeller

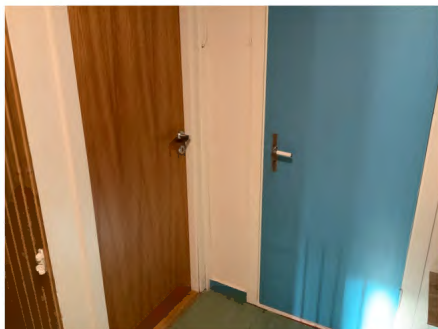
TG 1 Innvendige dører

Innvendig har boligen malte fyllingsdører. Entredør med glassfelt.

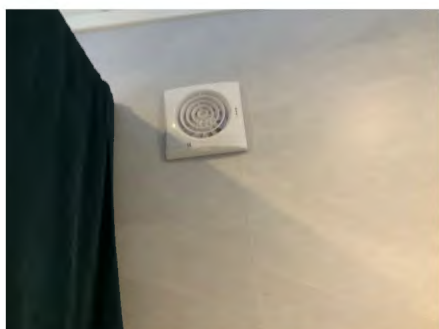
TG 0 Tilliggende konstruksjoner våtrom

Hulltaking er foretatt uten å påvise unormale forhold. Hulltaking er foretatt ved/i vegg i stue mot bad. Fuktkvotemåling (vekt%) i konstruksjonen ble målt til 0.

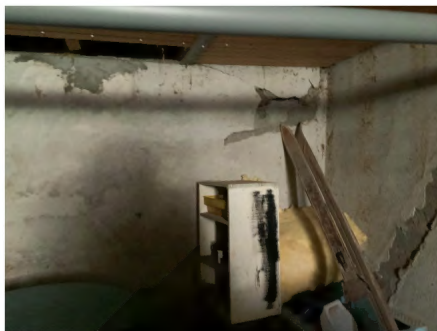
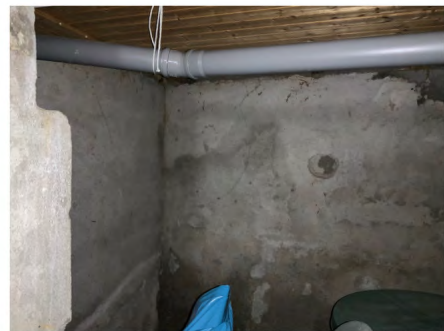
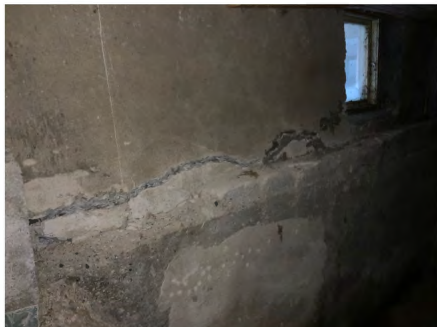
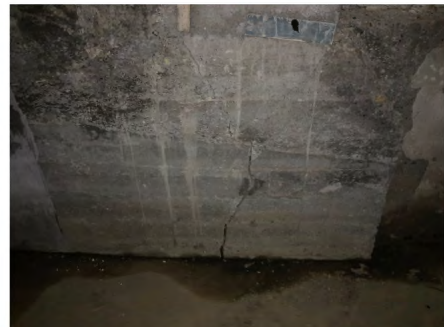
! TG IU Grunnmur og fundamenter - 2

Ukjent fundamentering under vindfang og del av soverom 1 etasje. Området er ikke tilgjengelig på grunn av snømasser

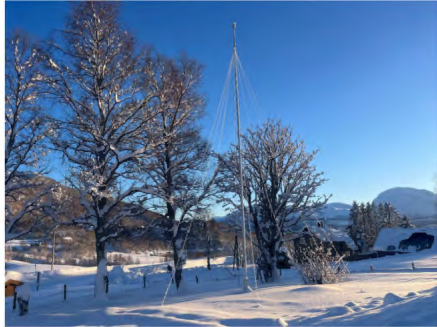
TG 2 Utvendige vann- og avløpsledninger

Utvendige avløpsrør er av ukjent type. Utvendige vannledninger er av ukjent type. Det er privat felles vann fra elv med 12 naboer. Vannpumpe plassert i kjeller.

- Det er trykkfall ved tapping av to kraner samtidig, indikerer svekket effekt på vannledning.
- Det har forekommet avvik, tegn på svekkelser på utvendig avløpsledning.
- Mer enn halvparten av forventet brukstid er passert på utvendige avløpsledninger.
- Mer enn halvparten av forventet brukstid er passert på utvendige vannledninger.

- Det er ikke behov for utbedringstiltak siden anlegget fungerer i dag, men ut ifra alder kan skader plutselig oppstå på eldre anlegg.
- Avløpsanlegget må sjekkes.
- Tidspunkt for utskiftning av utvendig vannledning nærmer seg.
- Tidspunkt for utskiftning av utvendig avløpsledning nærmer seg.
