LØKSEBOTN

Mjøsundveien 91

# Innholdsrik enebolig med fin beliggenhet

# Tilstandsrapport

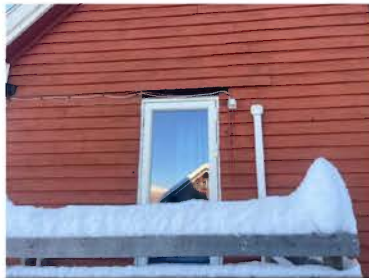
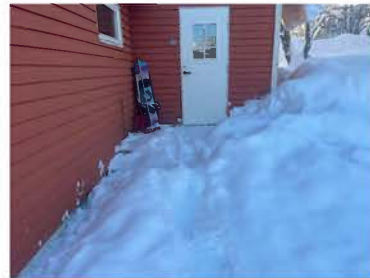
- Det er ingen eller liten lufting i nedre kant av kledning mot grunnmur.
- Det er påvist betydelige råteskader i bordkledningen.
- Det er påvist omfattende skade i fasade.
- Det er påvist spredte råteskader i bordkledningen.
- Det er avvik:

Div. skader / åpninger i utvendig panel.

- Det bør foretas tiltak for å bedre lufting av kledningen.
- Uten tilstrekkelig lufting bak bordkledningen kan fuktighet som trenger inn bak bordene eller gjennom veggen innenfra ikke tørke opp. Dette skaper ideelle forhold for råtesopp og muggvekst.
- Råteskader i bordkledningen vil fortsette å utvikle seg både i tiliggende bordkledning og til bakenforliggende veggkonstruksjon, dersom en ikke foretar tiltak.
- Tiltak:
- Råteskadet trekledning må skiftes ut.
- De påviste skader må utbedres.

Utvendig panel må utskiftes

**Kostnadsestimat: 100 000 - 200 000**

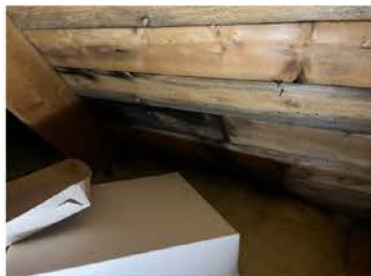
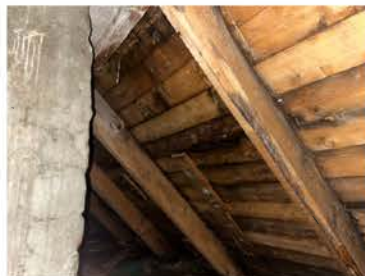
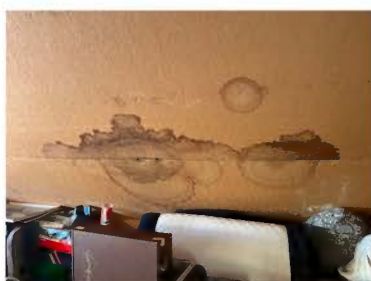
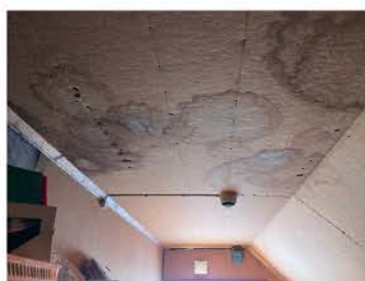
- Det er begrenset/dårlig ventilering av takkonstruksjonen.
- Det er påvist avvik rundt gjennomføringer i takflaten.
- Det er påvist fukt-/råteskader i takkonstruksjonen.
- Det er påvist fuktskjolder/skader i takkonstruksjonen.
- Konstruksjonene har omfattende skjevheter.
- Det er registrert skader i undertak.

Fukt og råteskade på taktribord.

- De påviste skader må utbedres.
- Konstruksjonene må sikres mot råte, sopp og skadedyr.
- Råteskadede konstruksjoner må skiftes ut.

**Kostnadsestimat: 20 000 - 100 000**

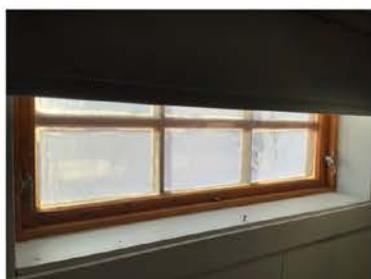
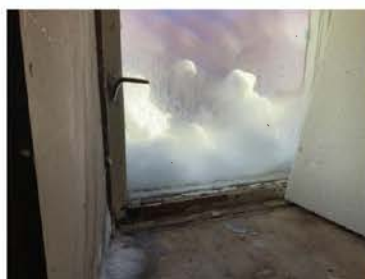
- Det er påvist at enkelte vinduer er vanskelig å åpne/lukke.
- Det er påvist avvik rundt innsettsdetaljer.
- Det er påvist vinduer med fukt/råteskader.
- Karmene i vinduer er slitte og det er sprekker i treverket.
- Det er avvik:

- Vinduer må justeres.
- Vinduer med råteskader må erstattes med nye.
- Det bør gjøres tiltak for å lukke avviket.
- Tiltak:

Foringer må overflatebehandles eller byttes.

**Kostnadsestimat: 20 000 - 100 000**

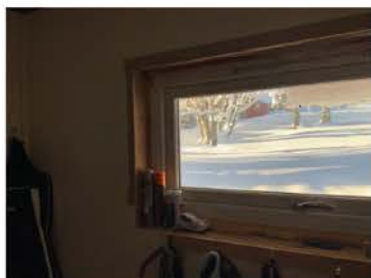
Bygningen har malte trevinduer med 3-lags glass.

- Det er påvist avvik rundt innsettsdetaljer.
- Karmene i vinduer er slitte og det er sprekker i trevirket.

- Det må foretas lokal utbedring.
- Det må påregnes noe vedlikehold og at enkelte vinduer må skiftes ut.

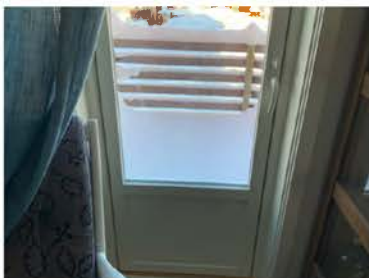
Dør fra stue ut til veranda og trapp ned til terrasse

- Det bør foretas nærmere undersøkelser av balkong/terrasser når den er snøfri.

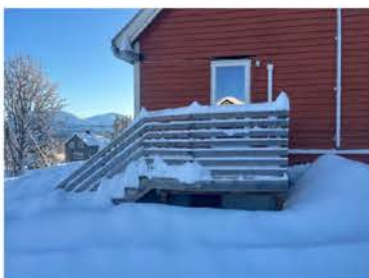
Dør fra soverom 1 etasje ut til veranda og trapp ned på mark

- Det bør foretas nærmere undersøkelser av balkong/terrasser når den er snøfri.

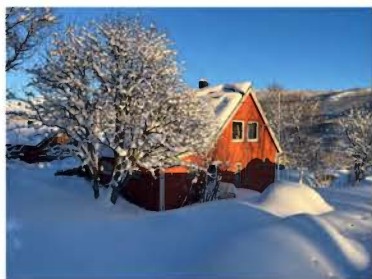
Terrasse mot fylkesvei

- Det bør foretas nærmere undersøkelser av balkong/terrasser når den er snøfri.

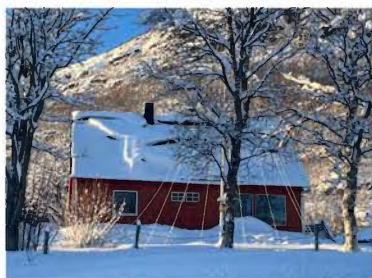
Tretrapp / repos ved inngangsparti

- Det bør foretas nærmere undersøkelser av utvendige trapper når de er snøfri.

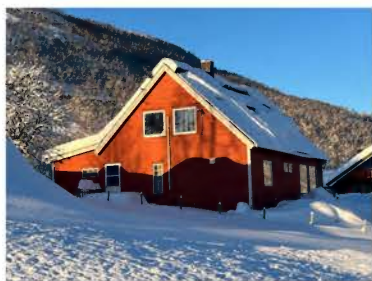
Utvendig overbygd nedgang / trapp av betong ned til kjeller.

Utvendig sluk mangler. Store sprekker i mur. Stor fuktighet i konstruksjonen.

Sprekker i betongtrapp.

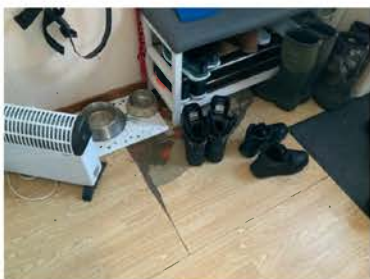
Etasjeskiller er av trebjelkelag fra 1930-1958-1978

- Det er målt høydeforskjell på mellom 15-30 mm gjennom hele rommet. Tilstandsgrad 2 gis med bakgrunn i standardens krav til godkjente måleavvik.
- Det er registrert symptom på sopp/råte.
- Målt høydeforskjell på mellom 10 - 20 mm innenfor en lengde på 2 meter. Tilstandsgrad 2 gis med bakgrunn i standardens krav til godkjente måleavvik.
- Målt høydeforskjell på over 20 mm innenfor en lengde på 2 meter. Tilstandsgrad 3 gis med bakgrunn i standardens krav til godkjente måleavvik.
- Målt høydeforskjell på over 30 mm gjennom hele rommet. Tilstandsgrad 3 gis med bakgrunn i standardens krav til godkjente måleavvik.
- Det er påvist skader på konstruksjoner i krypkjeller som er forårsaket av råte eller sopp.

- Konstruksjonene må sikres mot råte, sopp og skadedyr.
- For å få tilstandsgrad 0 eller 1 må høydeforskjeller rettes opp. Det vil imidlertid sjelden være økonomisk rasjonelt som et enkeltstående tiltak i en bolig som dette. Dersom boligen en gang skal renoveres, kan man vurdere slike tiltak.

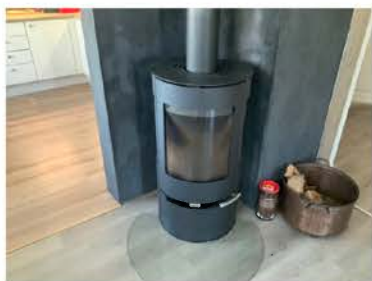
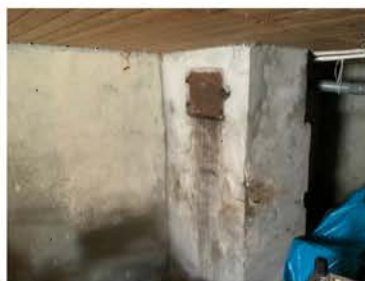
Gulvet er av betong. Veggene har betong/mur. Hulltaking er foretatt og det er påvist avvik i konstruksjonen. Deler av betong-gulv er opp meislet. Sluk i gulv i 1 kjellerrrom.

- Det er gjennom hulltaking påvist høyt fuktnivå inne i trekonstruksjonen i hulltakingen, men ikke påvist fuktskader i dette området. Høy luftfuktighet kan over tid føre til muggvekst eller sverting av materialer. Samtidig kan materialer og konstruksjoner bli ødelagt.
- Det er påvist indikasjoner på noe fuktgjennomtrenging i kjellergulv.
- Det er påvist indikasjoner på noe fuktgjennomtrenging inn i kjellermur.
- Det er påvist synlig fuktighet på mur/gulv i kjeller.
- Det er påvist synlige fukt/råteskader i treverk i underetg./kjeller, hulltaking er derfor ikke nødvendig
- Det er konstatert høyt fuktnivå og synlig skade i vegg.

- Alt av organiske materialer må fjernes.
- Det må foretas tiltak for å redusere/begrense fuktgjennomtrenging inn i kjeller.
- Det må foretas tiltak for å utbedre årsak til fukt-/råteskadene samt utbedre råteskadene
- Det anbefales at alt treverk i kjeller fjernes og at kjelleren har mest mulig åpne murkonstruksjoner med god utlufting.

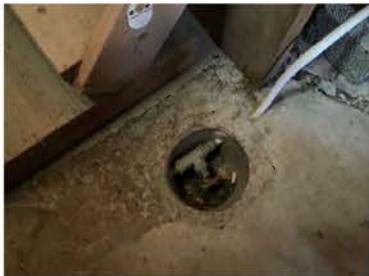
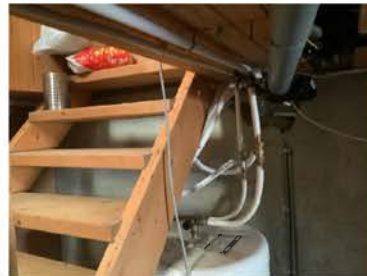
Innvendige vannledninger er av plast (rør i rør).

- Det er påvist at eventuelt lekkasjevann fra rør i rør system ikke ledes til sluk eller annen kompensierende løsning.
- Det er påvist ufagmessig utførelse av vannledninger.
- Fordelerskap mangler avløp til rom med sluk.

- Det bør foretas tiltak på anlegget som sikrer bedre løsning på eventuelt lekkasjevann fra rør i rør system.
- Anlegget bør sjekkes av fagperson.

**Kostnadsestimat: 20 000 - 100 000**

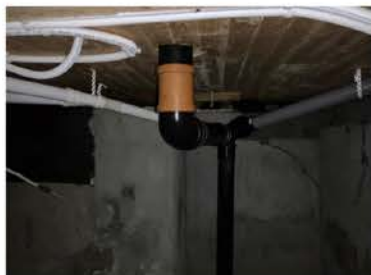
Det er avløpsrør av plast fra 1978-2020

- Det er påvist ufagmessig utførelse av avløpsledninger.
- Mer enn halvparten av forventet brukstid er passert på innvendige avløpsledninger.
- Det er avvik:

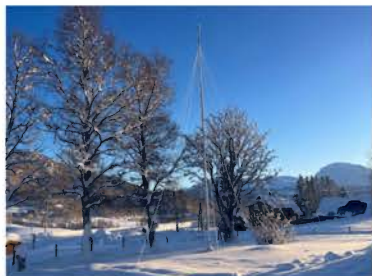
## TG 2 Utvendige vann- og avløpsledninger

Utvendige avløpsrør er av ukjent type. Utvendige vannledninger er av ukjent type. Det er privat felles vann fra elv med 12 naboer. Vannpumpe plassert i kjeller.

- Det er trykkfall ved tapping av to kraner samtidig, indikerer svekket effekt på vannledning.
- Det har forekommet avvik, tegn på svekkelser på utvendig avløpsledning.
- Mer enn halvparten av forventet brukstid er passert på utvendige avløpsledninger.
- Mer enn halvparten av forventet brukstid er passert på utvendige vannledninger.

- Det er ikke behov for utbedringstiltak siden anlegget fungerer i dag, men ut ifra alder kan skader plutselig oppstå på eldre anlegg.
- Avløpsanlegget må sjekkes.
- Tidspunkt for utskiftning av utvendig vannledning nærmer seg.
- Tidspunkt for utskiftning av utvendig avløpsledning nærmer seg.
